MAHLE

FALLAS PREMATURAS

Manual de Fallas Prematuras en Pistones, Aros, Camisas,
Cojinetes, Bujes, Válvulas, Botadores y Turbocompresores

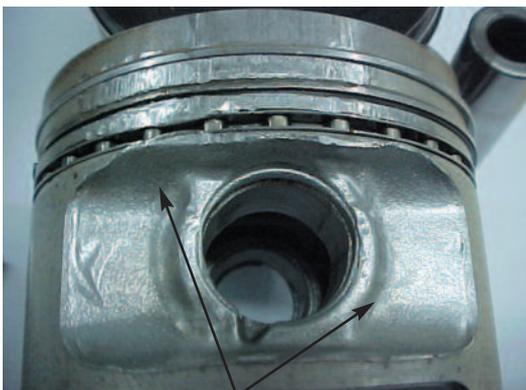
■ Rompimiento de la ranura del seguro de retención del perno. Generalmente, esto sucede porque un componente de fuerza empuja el perno contra uno de los seguros de retención hasta su expulsión y/o su fractura. Eventualmente, pedazos del seguro fracturado pasan por el hueco del perno dañando la otra extremidad.

Fig. 1.1.1 Daños provocados por la traba

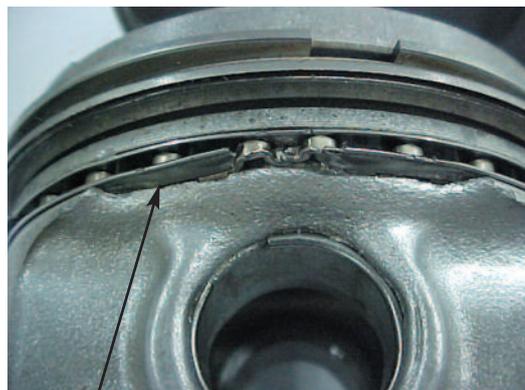
Fig. 1.1.2 Daños provocados por la traba

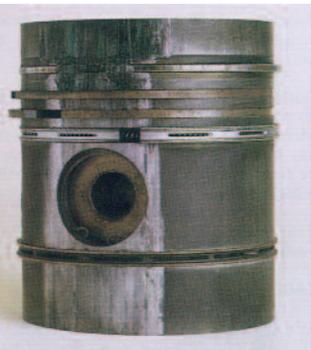
Fig. 2.1

2.1 Gripaje por refrigeración deficiente

- Correa de ventilador floja (patinando demasiado), originando una caída en flujo de aire a través de la colmena;
- El tapón roscado del radiador defectuoso, no ofreciendo estanqueidad suficiente, origina una caída de presión en el circuito de agua (un 'hervido' más frecuente de la misma);
- Drenar el Sistema de Enfriamiento para la retirada de posibles burbujas de aire cuando se llene el sistema con agua con aditivo.

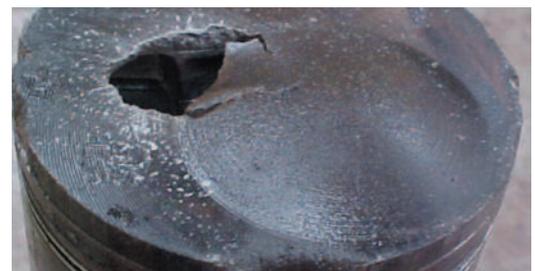
Fig. 2.3.2

- Bujías inadecuadas para el tipo de servicio requerido;
- Puntos calientes ocasionados por sistema de enfriamiento defectuoso;
- Depósitos de carbono a temperatura muy elevada (casi incandescentes), ocasionando puntos calientes;
- Válvulas operando a temperaturas más elevadas que la normal;
- Detonación o condiciones que llevan a esta.

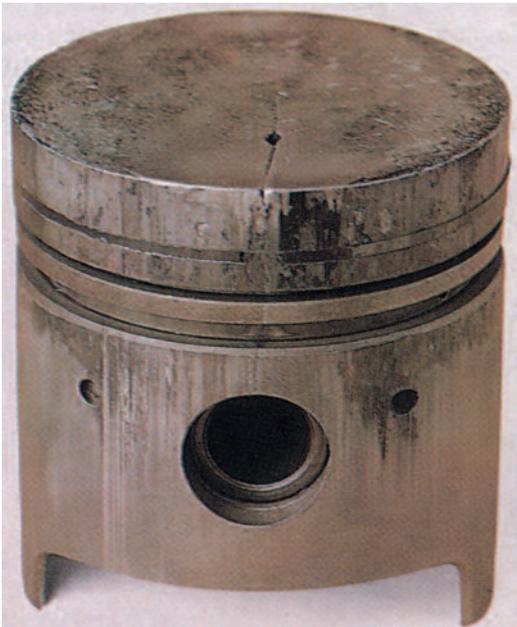
Fig. 2.4

- Grieta en la cabeza del pistón;
- Grieta en la parte superior de los cubos.

- Las grietas que se originan en la cabeza de los pistones son consecuencias de tensiones térmicas extremas. En el caso de que las grietas evolucionen en la dirección perpendicular al eje del perno, se verifica que, en adición a los efectos térmicos, existen tensiones mecánicas induciendo tensiones de tracción o de compresión en la superficie de la cabeza;
- Las grietas que se originan en la parte superior de los cubos y evolucionan hacia arriba, con tendencia de abrir el pistón al medio, son resultantes de la interacción entre el cubo y el perno. Ocurren tensiones elevadas, arriba del valor recomendable, causadas por la compresión, la deformación del perno y por el efecto de cuña que ejerce en la superficie del hueco.

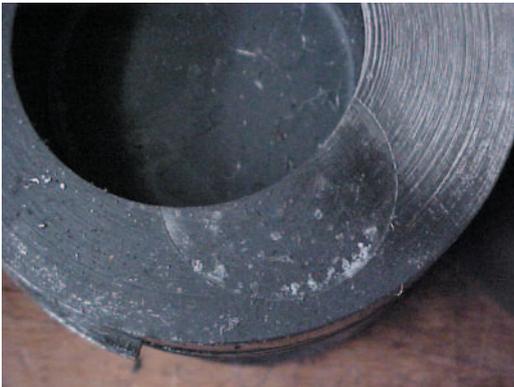
Fig. 2.8.1 Marca de válvula en la cabeza labrada del pistón

- Verificar el sincronismo del árbol de levas;
- Verificar la medida de la holgura;
- Verificar las posiciones sobre avanzadas de los pistones en los cilindros en relación a la cara superior del bloque;
- Verificar la altura de la cabeza del pistón en relación a la cara del bloque;
- En la rectificación de los cuellos, mantener el curso dentro de los valores especificados por el fabricante del motor/vehículo;
- Verificar la longitud de las bielas;
- Corregir la profundidad de los asientos de válvulas;
- No exceder la rotación máxima especificada por el fabricante del motor/vehículo;
- Regular el punto de inyección;
- Ajustar la bomba de acuerdo a las instrucciones del fabricante del motor/vehículo.

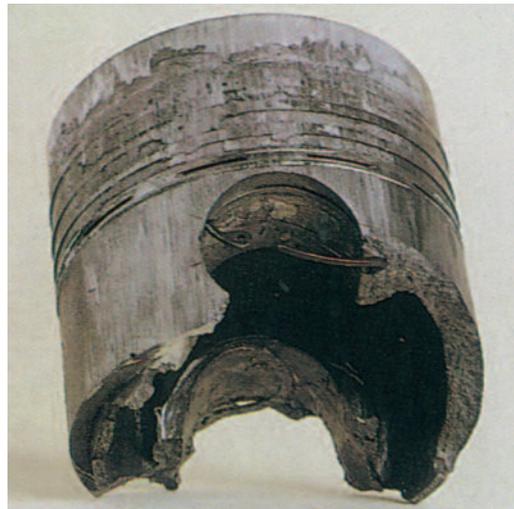
Fig. 2.9

- Grietas profundas en la región de los agujeros del perno o en la parte inferior de la falda, pudiendo llegar a la fractura de la misma.

Normalmente ese tipo de falla ocurre debido a problemas de funcionamiento con gripaje y trabado de la cabeza del pistón provocados por:

- Holgura de montaje del pistón/cilindro inadecuada;
- Sobre sollicitación del motor aún en fase de ablandamiento;
- Deficiencia de refrigeración;
- Deficiencia de lubricación;
- Combustión anormal.

En el momento en que el pistón con gripaje es arrastrado por los demás, la falda es arrancada a partir de la sección media del agujero para el perno.

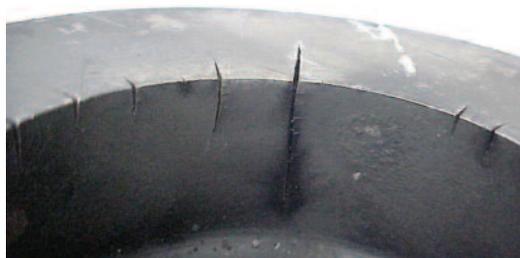
Fig. 2.10.1

- Grietas originadas de forma radial en el borde de la cámara de combustión de

- Regular el punto de inyección;
- Ajustar la bomba inyectora de acuerdo con las instrucciones del fabricante del motor/vehículo.

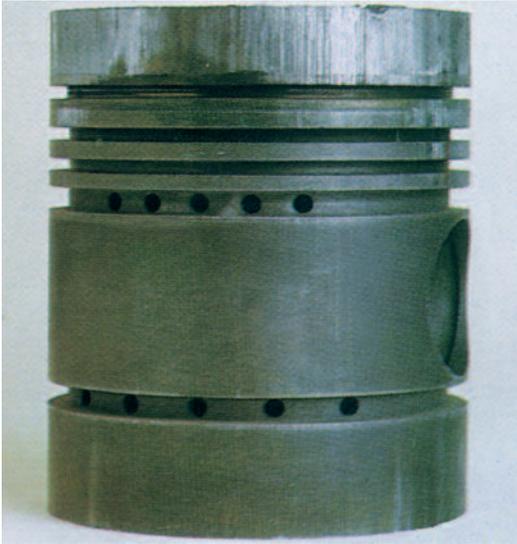
Fig. 2.12

La deformación de la parte superior de la camisa tiene como consecuencia el daño de la zona de fuego del pistón. Las causas de ese tipo de desgaste del pistón pueden ser:

- Deformación de la camisa por apriete irregular;
- Junta de tapa de cilindro impropia.

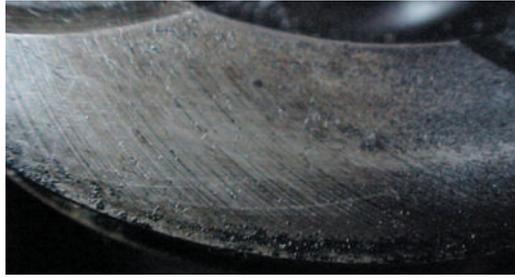
- Grietas originadas a lo largo del borde de la cámara de combustión;
- Cabeza del pistón presenta marcas groseras de la herramienta y ausencia de las marcas de identificación de la pieza.

- El labrado/rebaje de la cabeza del pistón disminuye la distancia entre la primera ranura y el plano superior del pistón (disminución de la altura de la zona de fuego). Esta aproximación, asociada a la retirada del radio de concordancia existente entre el borde de la cámara de combustión, hace que aumenten las tensiones en la cabeza del pistón, implicando un aumento de la concentración de las tensiones en la región del borde de la cámara de combustión y, consecuentemente, quedando más susceptible a la formación de grietas en esta región (vea fig. 2.13.6).

Fig. 2.13 Cabeza labrada

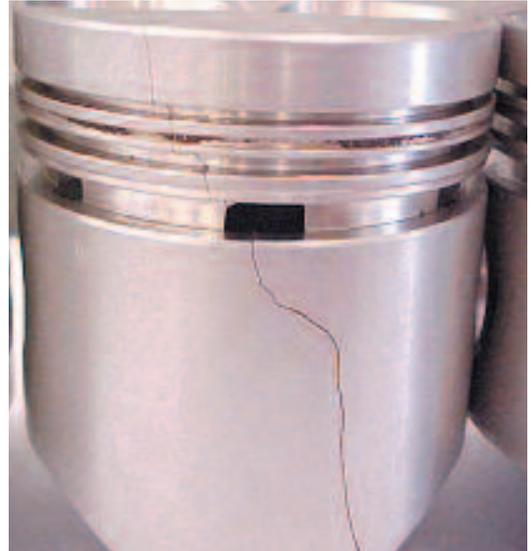
- La pieza presenta marcación irregular en el perno provocada por exceso de temperatura. El pistón también puede presentar: grieta/fractura en la región del cubo, consumo de aceite lubricante, alineamiento de las entrepuntas de los aros y ruido.

Fig. 2.14.3 Pieza agrietada durante el embielado

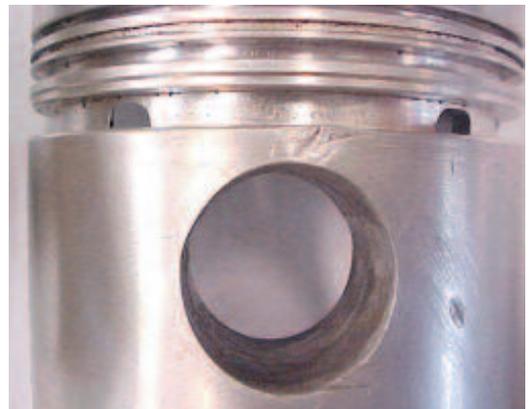
Fig. 2.14.4 Marca irregular próxima al cubo

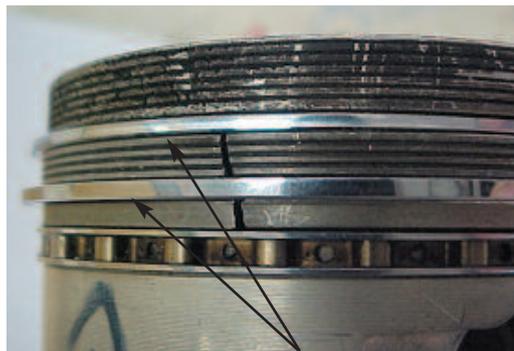
Fig. 2.15.2 Pared entre ranuras fracturada en pistón aplicado en motor línea Liviana

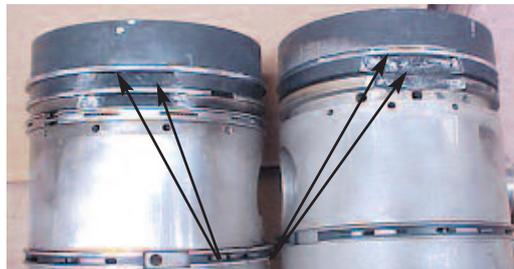
Fig. 2.15.3 Paredes entre ranuras fracturadas en pistones aplicados en motores Diesel

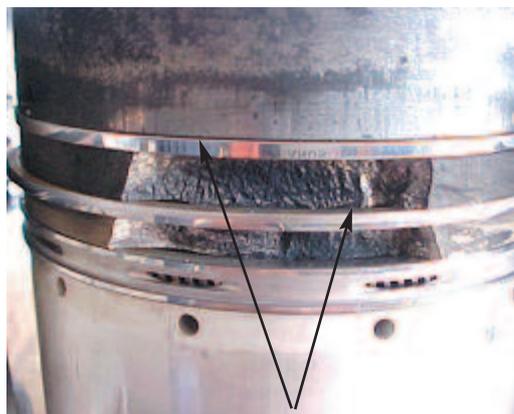
Fig. 2.15.4 Paredes entre ranuras fracturadas en pistón aplicado en motores Diesel

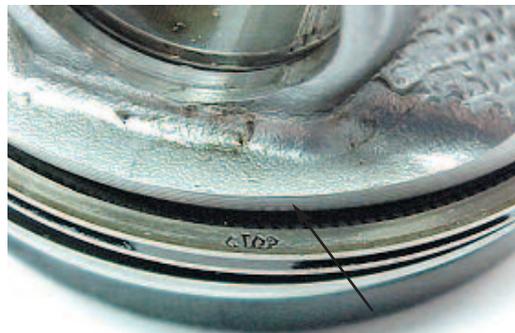
lubricante para que sea quemado con la mezcla aire/combustible dentro de la cámara de combustión. Aumentará también la contaminación del aceite lubricante por los gases, disminuyendo la vida útil del mismo y produciendo daños en los demás componentes del motor (cojinetes de banca-da/biela y bujes).

Fig. 3.1 Marca del aro montado hacia el lado de abajo

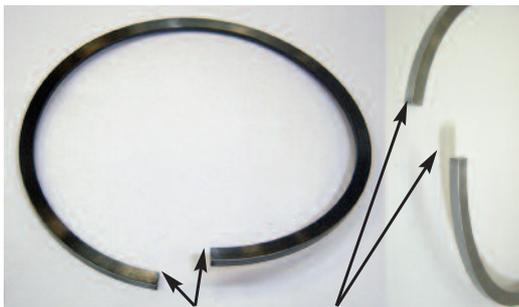
La herramienta utilizada para comprimir los aros montados en el pistón, cuando se colocan los mismos dentro del cilindro, se llama "cinta". Si la cinta no consigue cerrar totalmente el aro dentro de la ranura, la cara lateral del aro chocará contra el borde del cilindro (el cual debe tener un pequeño chaflán para auxiliar el montaje), pudiendo provocar daños o la rotura del aro inclusive (vea fig. 3.4.2).

Fig. 3.4 Puntas desalineadas debido al montaje incorrecto

La recomendación de abertura para la instalación del aro en la ranura no puede exceder a 8,3 veces el espesor radial del aro. Por ejemplo: un aro con espesor radial de 3,00mm tendrá la abertura máxima entre puntas de: $3,00\text{mm} \times 8,30 = 24,90\text{mm}$.

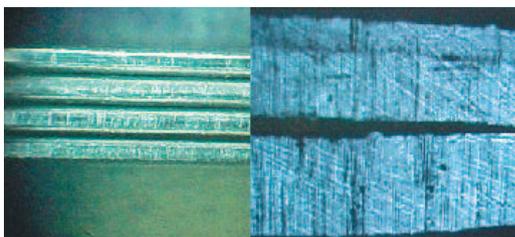
- Partículas sólidas de diferentes tamaños y durezas están presentes en el aire. Tales partículas, como la arena (sílice), el polvo, el carbón, entre otros, cuando son aspirados hacia adentro del motor ocasionan grandes daños a los aros: desgaste prematuro del revestimiento de la cara de trabajo y de la cara lateral, reducción del espesor radial, aumento de la holgura entre puntas, reducción de la presión y rayas profundas en los cilindros y en la falda de los pistones.

- Deficiencia en el sistema de filtración de aire - elemento filtrante saturado o de aplicación incorrecta, hueco o rajadura en la manguera de aire, abrazaderas dañadas y junta del colector de admisión dañada;
- Residuo de labrado - limpieza mal hecha de las partículas abrasivas del bruñido del cilindro, partículas llevadas por el viento, residuos de chorro de lubricación en los trabajos de rectificación de los componentes

Fig. 3.5.2 Daños/rayas provocados en la cara de contacto del aro

- Utilizar elementos filtrantes solamente para las aplicaciones recomendadas, verificarlos y sustituirlos, según las recomendaciones del fabricante del motor/vehículo;
- Efectuar un control periódico en el sistema de filtración (mangueras, abrazaderas, juntas, etc.);
- Preparar y limpiar correctamente los componentes internos para el montaje del motor;
- Utilizar combustibles de buena calidad, así como elementos filtrantes y filtros separadores correctos.

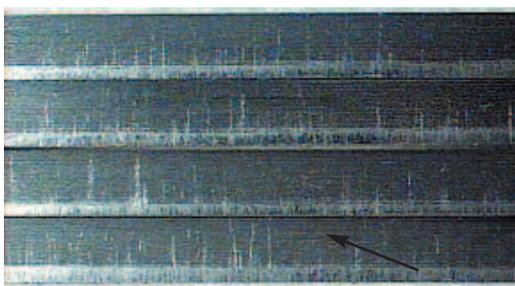
Fig. 3.5.3 Aro con rayas en la cara de contacto

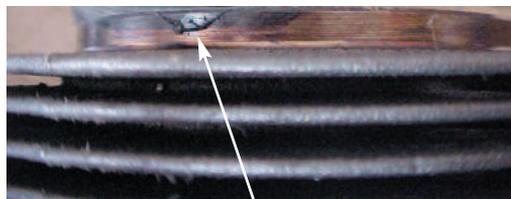
- Ovalización;
- Deformaciones localizadas y no controladas, donde no ocurrirá el sellado del aro de compresión o falta de continuidad en el raspado de aceite lubricante por los aros raspadores;
- Deformaciones localizadas y no controladas que podrán comprometer la holgura entre el pistón y la falda, llegando al gripaje;
- La cola/adhesivo puede escurrir y obstruir los canales de lubricación;
- Deficiencia de apoyo con la tapa de cilindro (falta de perpendicularidad entre el apoyo de la camisa y la tapa de cilindro).

Fig. 4.1 Camisa montada con cola en la superficie de apoyo con la tapa de cilindro (lado superior de la camisa)

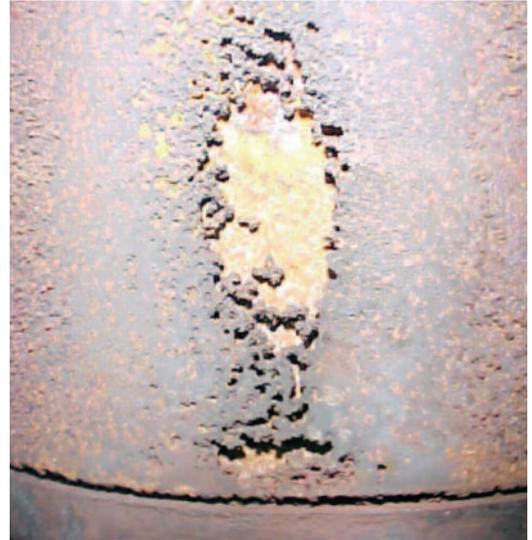
Fig. 6.1.3 Cavitación sin corrosión

- Mantener, en condiciones normales de funcionamiento y compatible con el proyecto del motor, todos los componentes del sistema de enfriamiento (tapa del depósito y/o radiador, mangueras y mangueras cortas, válvula termostática, válvula presostática, bomba de agua, etc.);
- Utilizar siempre los aditivos inhibidores de corrosión y anticongelantes, recomendados por el fabricante del motor/vehículo;
- Mantener el nivel de agua del depósito y/o radiador. Cuando haya necesidad de completar el nivel de agua del sistema, seguir las recomendaciones del fabricante del motor/vehículo con relación a la cantidad de aditivo que será utilizado;
- Montar el motor siguiendo las recomendaciones del fabricante del motor/vehículo con relación a la alteración en pistones, sistema de inyección, o mismo a través de cualquier otro artificio.

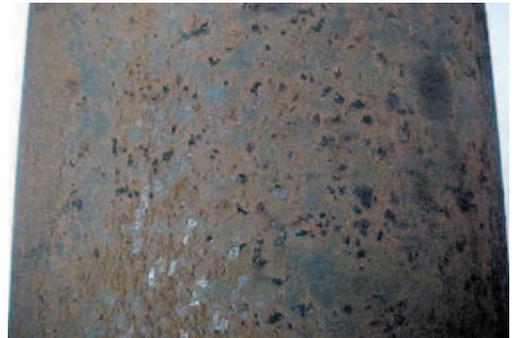
Fig. 6.1.4 Escamas

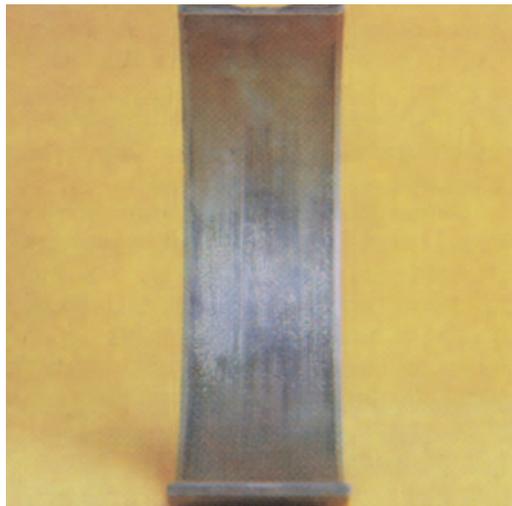
Fig. 7.1

- La apariencia típica de la ocurrencia de corrosión es identificada por la formación de compuestos oscuros y pequeñas cavidades ("pits") en la superficie del cojinete.

- Corrosión es un ataque químico sobre la aleación de los cojinetes por compuestos existentes en el lubricante. Tales compuestos pueden ser extraños al sistema de lubricación, como por ejemplo el agua, o pueden ser producidos durante la operación, como resultado de la oxidación de aceite lubricante. La acción nociva que se desarrolla cuando un cojinete opera en medio corrosivo puede ocasionar la

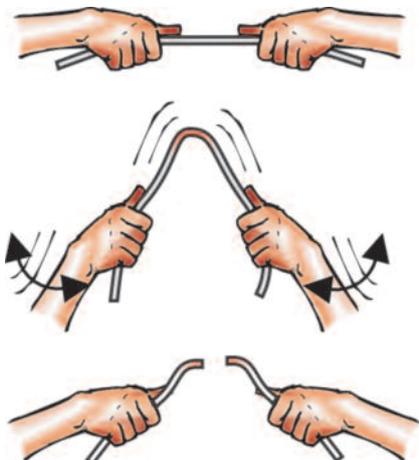
Esas fracturas pueden llegar a unirse, provocando el astillado del material del cojinete. Uno de los tipos más comunes de fatiga ocurre en la sobrecapa de cojinetes trimetálicos, donde las fracturas, después de la penetración perpendicular, se propagan paralelamente a la barrera de níquel, ocasionando la remoción de la misma en áreas reducidas (fig. 7.3.2).

Fig. 7.3.1 Fatiga

- Si la durabilidad del cojinete fue menor que la prevista, verificar las condiciones de temperatura y carga en que trabajó el motor, eliminando los defectos que hayan;
- Evitar sobrecargas operacionales del motor, observando las recomendaciones del fabricante del motor/vehículo.

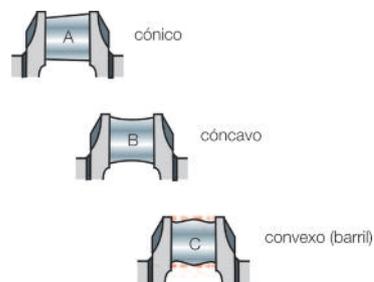
- Faja de desgaste desigual en el cojinete. De acuerdo con las regiones que quedan sometidas a mayores presiones, se distinguen tres aspectos principales que corresponden respectivamente a los defectos de forma de los cuellos ilustrados (fig. 8.11 - A, B y C).

Fig. 8.11 Cuellos no cilíndricos

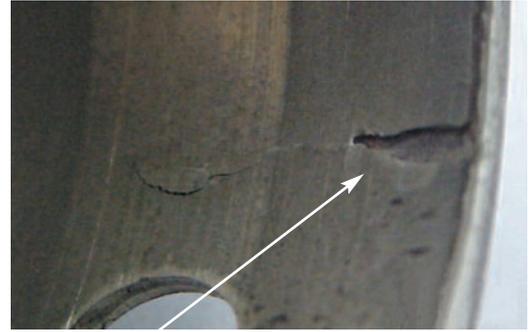
Fig. 10.2.3 Fractura de la aleación

- Verificar la circularidad del alojamiento antes del montaje de un nuevo buje;
- En el caso de alojamiento muy deformado, rectificarlo y utilizar un buje con sobremedida externa;
- Mantener las especificaciones de tolerancia e interferencia entre el buje y el alojamiento recomendadas por el fabricante del motor/vehículo.

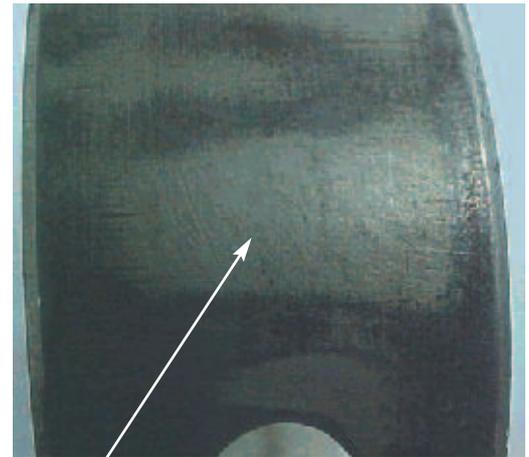
Fig. 10.2.4 Marca de apoyo irregular del buje con alojamiento

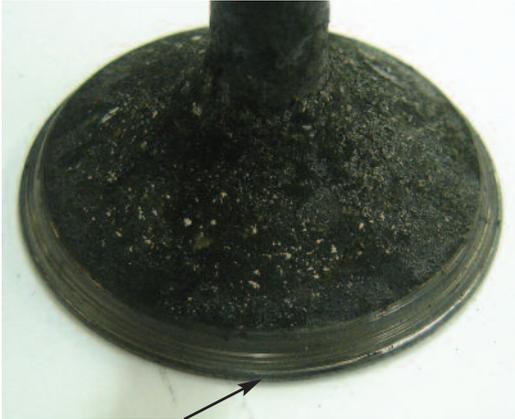
Fig. 11.2.2 Desgaste en la región del asiento de válvulas

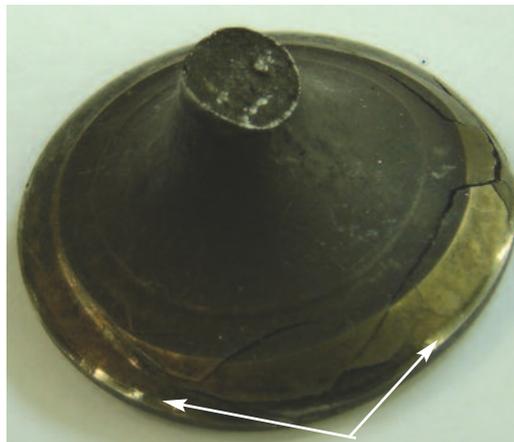
Fig. 11.3.2 Cabeza de la válvula quebrada en la región del radio y vástago

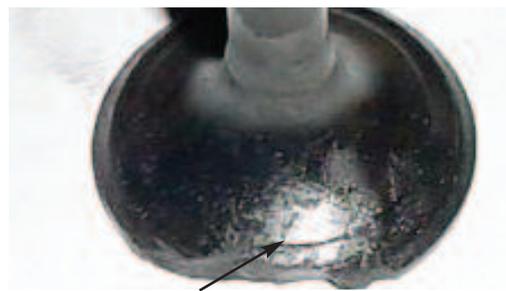
Fig. 11.5.1 Parte de la cabeza quebrada

- ~~La~~ Corregir las deficiencias de apoyo y de alineamiento, así como operar el vehículo según las recomendaciones del fabricante del motor/vehículo.

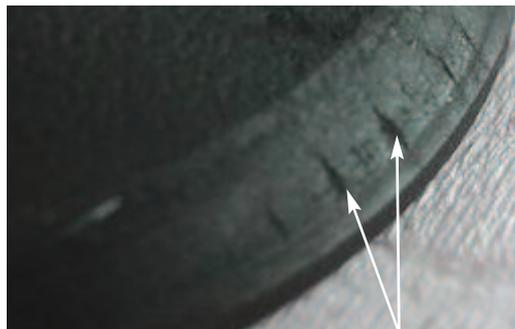
Fig. 11.5.2 Fisura en el asiento de válvulas

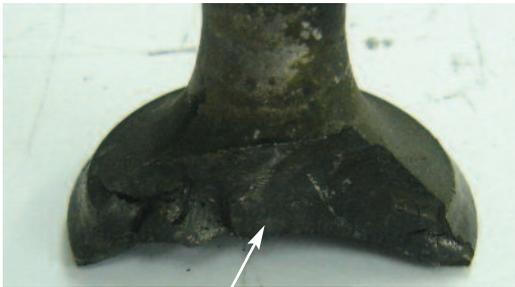
Fig. 11.6.1 Rotura de parte de la cabeza

del motor/vehículo (motores carburados) y efectuar la corrección del asiento de válvulas en el bloque.

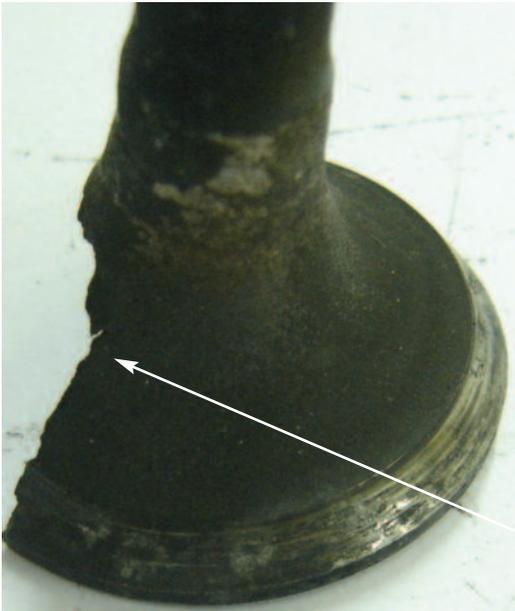
Fig. 11.6.2 Rotura de parte de la cabeza

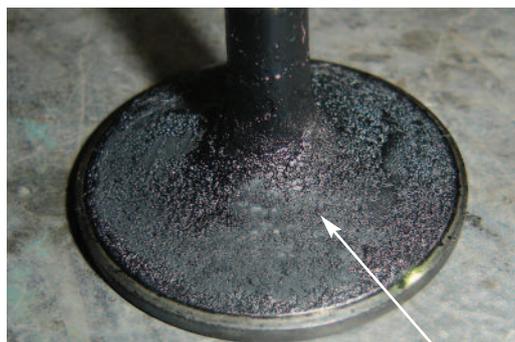
Fig. 11.9.2 Válvula de admisión contaminada con aceite lubricante debido a holgura excesiva entre vástago y guía o retén/sellador deficiente

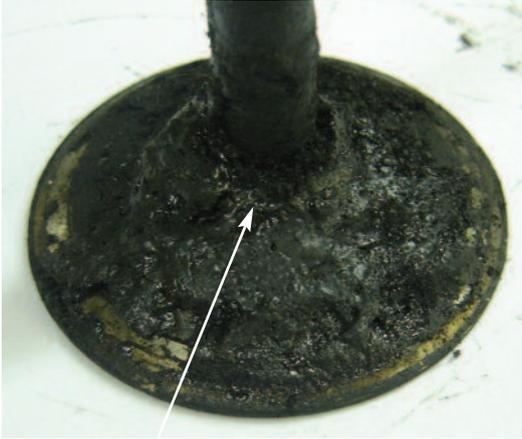
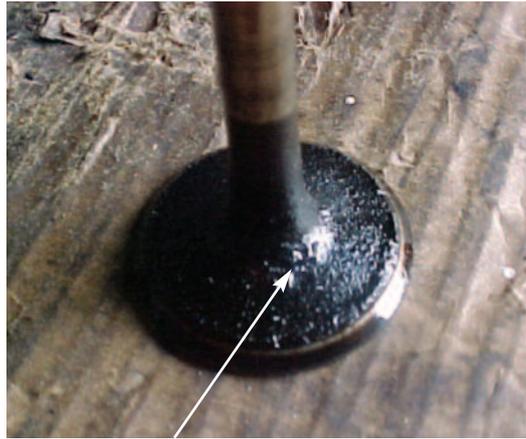
Fig. 11.9.3 Válvula de admisión con contaminación de costra de aceite lubricante debido a la holgura excesiva entre guía y vástago y/o deficiencia de retén/sellador

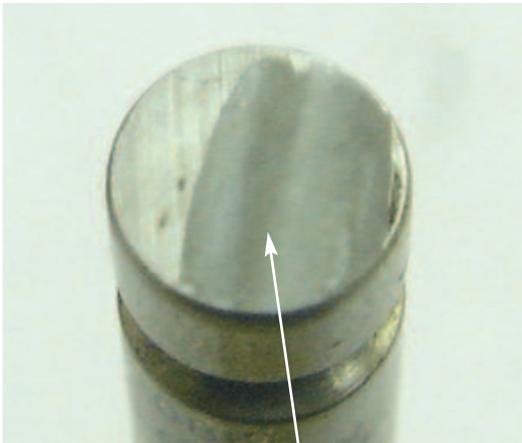
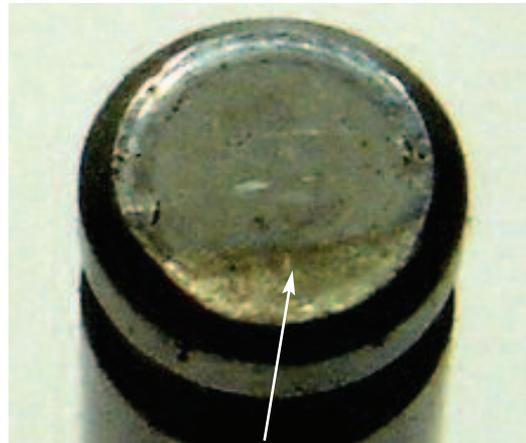
Fig. 11.9.5 Marcas que indican que la válvula no giró. Deficiencia del balancín

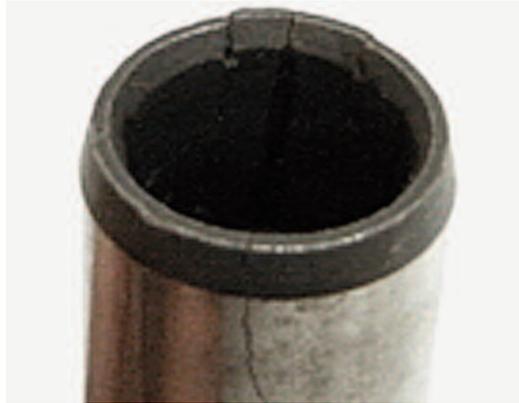
Fig. 12.4.3 – Detalle de la rotura del diámetro interno

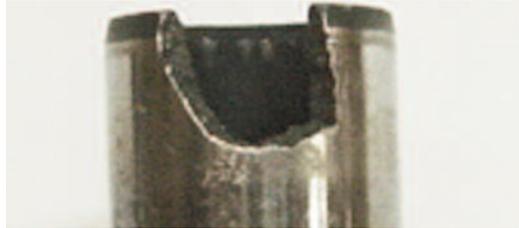
Fig. 12.4.4 – Detalle de desgaste y de rotura de la base

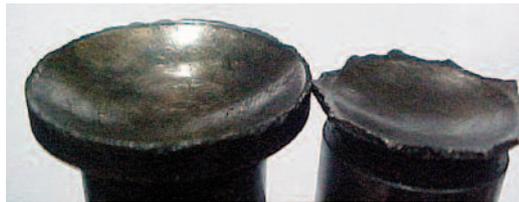
Fig. 12.4.5 – Muesca con apoyo irregular de la varilla de empuje

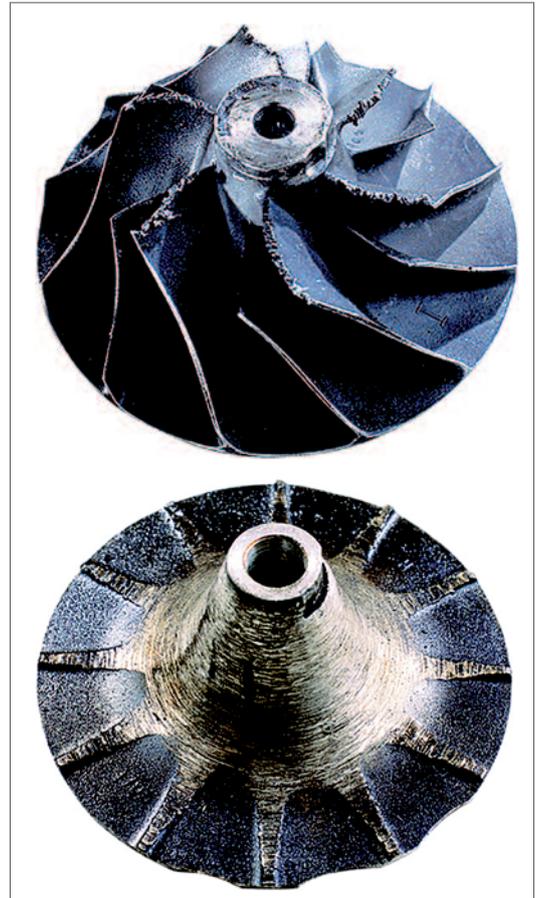
Fig. 13.2.1 – Daños causados por la admisión de impurezas

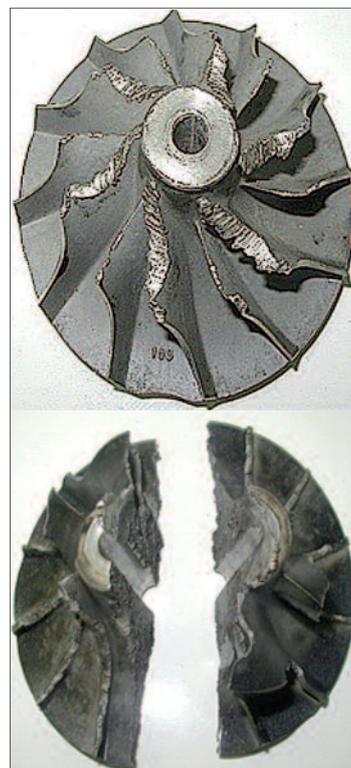
Fig. 13.2.2 – Rueda compresora con marcas de impurezas

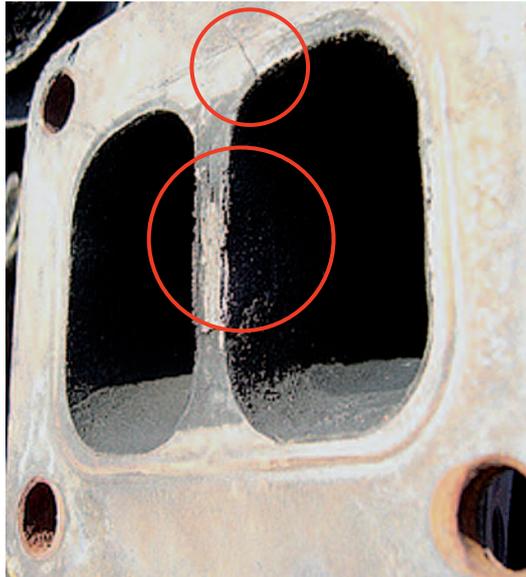
Fig. 13.3.2 – Grietas y formación de escamas en la carcasa
