MAHLE

FALLAS PREMATURAS

Manual de Fallas Prematuras en Pistones, Aros, Camisas,
Cojinetes, Bujes, Válvulas, Botadores y Turbocompresores

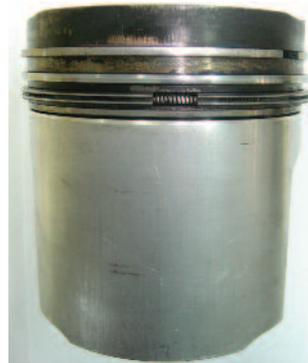
Pistón con características normales de funcionamiento

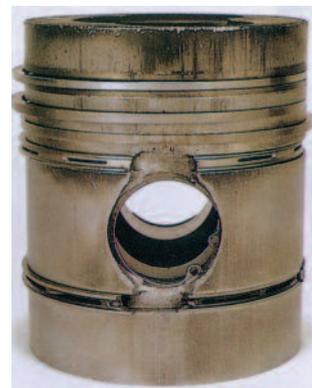
Fig. 1.1

■ Rompimiento de la ranura del seguro de retención del perno. Generalmente, esto sucede porque un componente de fuerza empuja el perno contra uno de los seguros de retención hasta su expulsión y/o su fractura. Eventualmente, pedazos del seguro fracturado pasan por el hueco del perno dañando la otra extremidad.

- Alinear correctamente las bielas (cambiar si fuera necesario);
- Rectificar los cilindros debidamente alineados en relación al cigüeñal;
- Montar correctamente el seguro, cuidando para no deformarlo durante el montaje;
- Rectificar correctamente los cuellos del cigüeñal;
- Verificar la holgura axial del cigüeñal.

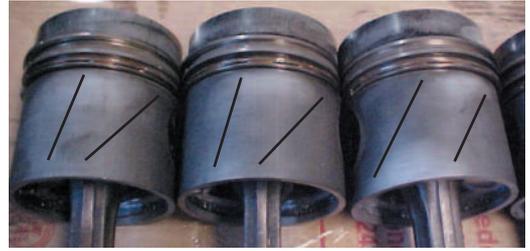
Fig. 1.3.1 Marcación inclinada en la región de la falda del pistón

- Alinear correctamente las bielas (cambiar si fuera necesario);
- Rectificar los cilindros debidamente alineados en relación al cigüeñal;
- Mandrilar el buje del pie de biela en escuadra en relación a la biela.

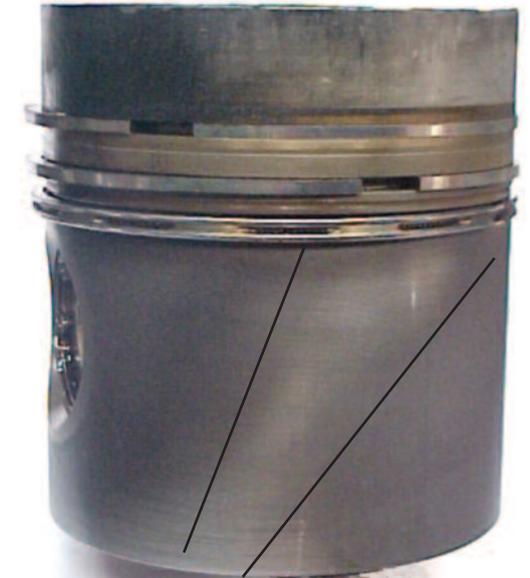
Fig. 1.3.3 Marcación inclinada

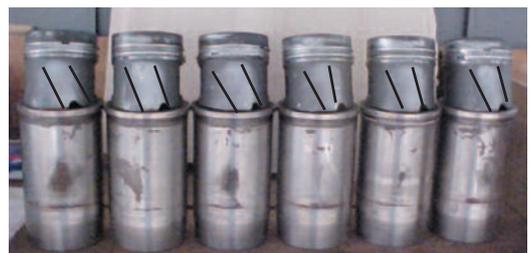
Fig. 1.3.4 Marcación inclinada en la región de la falda del pistón

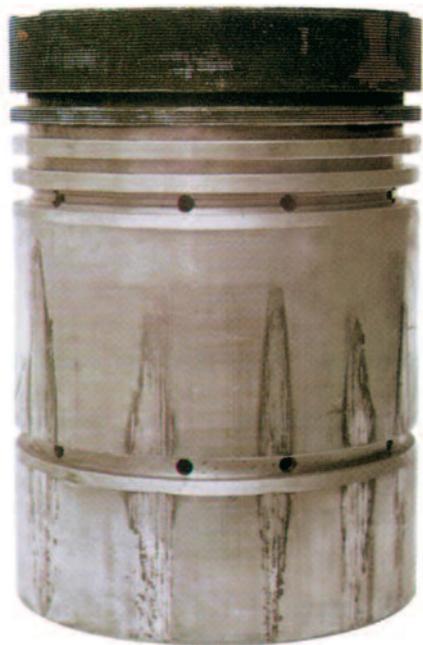
Fig. 1.4

- Irregularidad en el montaje del bloque;
- Dilatación de las empaquetaduras de sellado durante el funcionamiento del motor;
- Diámetro de los alojamientos de las empaquetaduras de sellado arriba del valor especificado;
- Apriete excesivo de la tapa de cilindro;
- Deficiencia de rectificación del cilindro.

- Labrar correctamente los agujeros en el bloque para la instalación de las camisas;
- Utilizar empaquetaduras de sellado de buena calidad;
- Verificar el diámetro de los alojamientos de las empaquetaduras de sellado;
- Dar el apriete correcto en los tornillos de la tapa de cilindro.

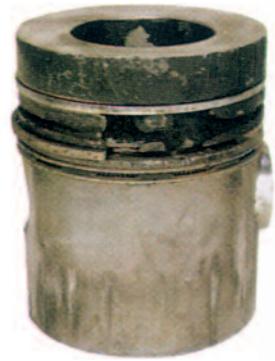
Fig. 1.5

Debido a esto, el pistón tiene su resistencia disminuida, pudiendo fracturarse, lo que ocurre normalmente en la zona de fuego/aros.

- Cuando cambiar los aros, hay que verificar minuciosamente las condiciones de las ranuras en los pistones, principalmente las primeras, que reciben los aros de compresión;
- Mantener la holgura entre los aros y las ranuras dentro de las tolerancias especificadas.

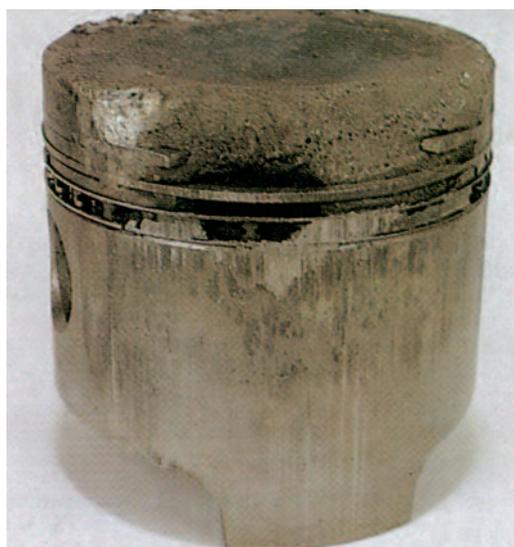
Fig. 2.2

La detonación ocasiona una erosión en la cabeza del pistón, en el lado en que los gases sufren la combustión espontánea (normalmente del lado opuesto a la bujía) y tiene origen en la acción turbulenta de los gases de temperatura muy elevada contra la cabeza del pistón.

Además de eso, puede ocasionar, en sus últimos niveles, excesivo desgaste de la primera ranura, rajaduras, surcos y aprisionamiento de los aros.

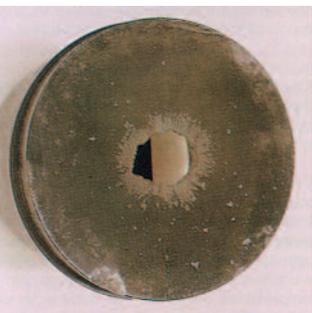
Fig. 2.3

- Bujías inadecuadas para el tipo de servicio requerido;
- Puntos calientes ocasionados por sistema de enfriamiento defectuoso;
- Depósitos de carbono a temperatura muy elevada (casi incandescentes), ocasionando puntos calientes;
- Válvulas operando a temperaturas más elevadas que la normal;
- Detonación o condiciones que llevan a esta.

- Instalar bujías adecuadas para el motor;
- Verificar el sistema de enfriamiento;
- Descarbonizar la cabeza de los pistones y la tapa de cilindro siempre que fuera posible;
- Regular periódicamente las válvulas del motor, de acuerdo a lo especificado por el fabricante del motor/vehículo.

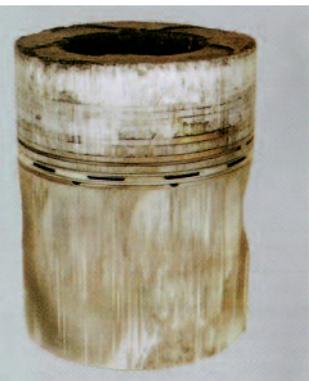
Fig. 2.6

- La dilución de la película de aceite lubricante existente en las paredes de los cilindros sucede a partir del exceso de combustible inyectado, sea por exceso de la bomba de inyección con valor arriba del especificado y/o por pulverización incorrecta (chorro) de los inyectores.

A partir del rompimiento de esa película, ocurre un contacto metálico entre el pistón y el cilindro, elevación substancial de la temperatura debido al roce, con consecuente dilatación excesiva del pistón hasta el gripaje.

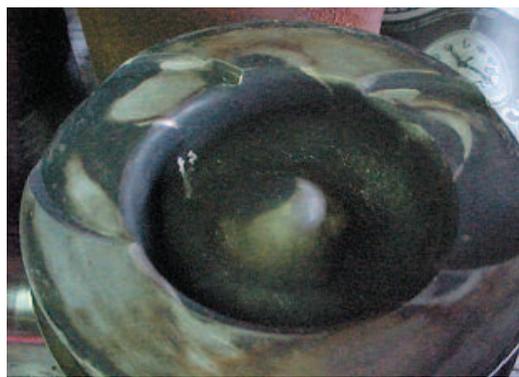
Fig. 2.6.4 Pulverización irregular del inyector

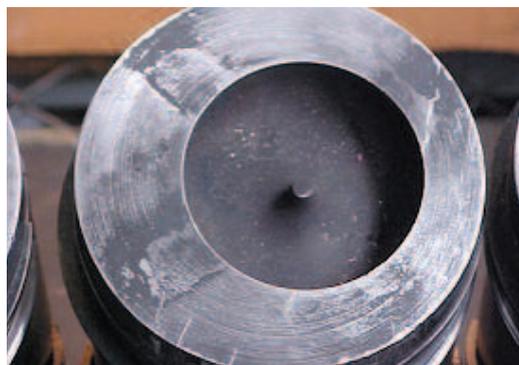
Fig. 2.6.5 Pulverización irregular del inyector

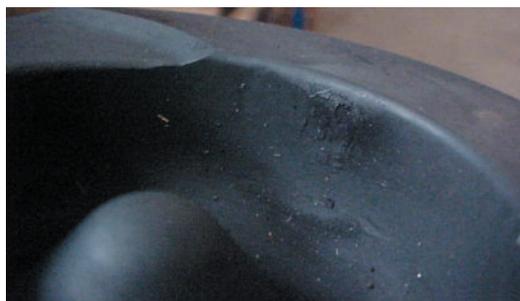
Fig. 2.6.1 Pulverización ocurrida parcialmente fuera de la cámara de combustión

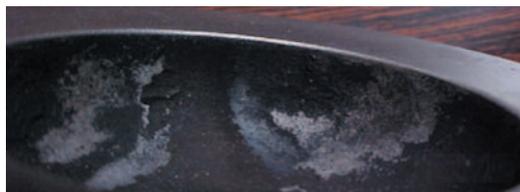
Fig. 2.6.2 Pulverización ocurrida parcialmente fuera de la cámara de combustión

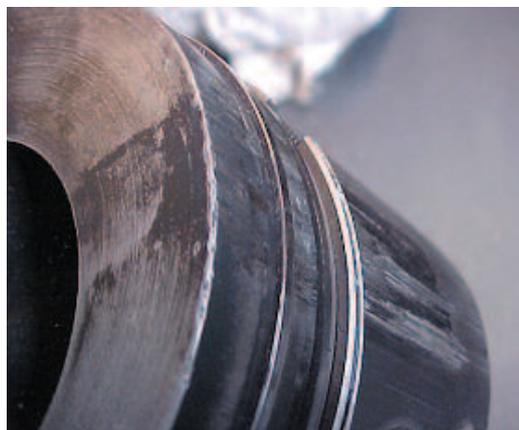
Fig. 2.6.6 Pulverización irregular del inyector

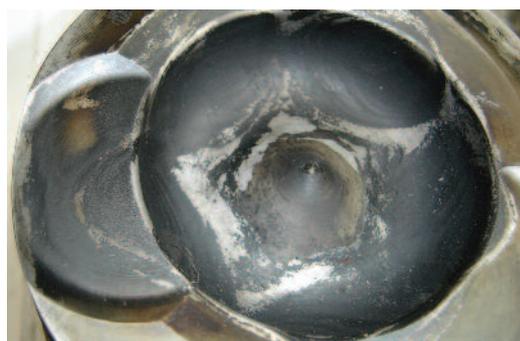
Fig. 2.6.3 Pulverización irregular del inyector

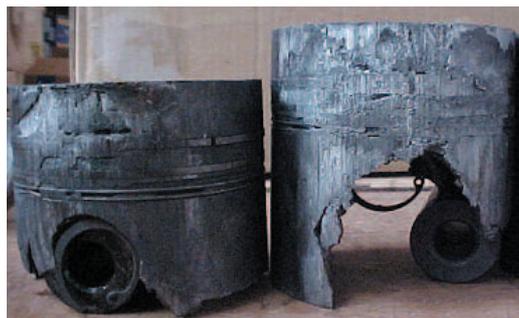
Fig. 2.6.7 Gripaje iniciado en la zona de fuego con posterior ruptura en la región del cubo

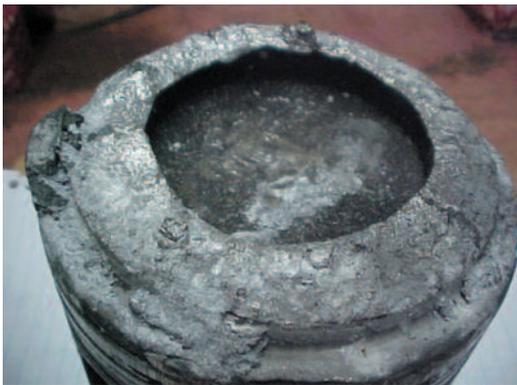
Fig. 2.7

- Exceso de combustible inyectado por ciclo;
- Inyección prematura (punto adelantado);
- Pulverización incorrecta;
- Falta de estanqueidad en los inyectores.

- Regular la bomba y los inyectores, para obtener correcta inyección y pulverización del combustible;
- Corregir el punto de inyección del combustible.

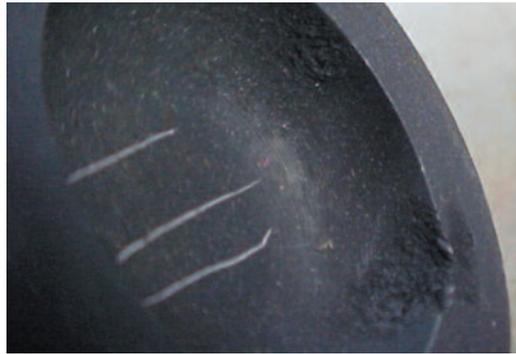
Fig. 2.7.2 Destrucción parcial de la cámara de combustión

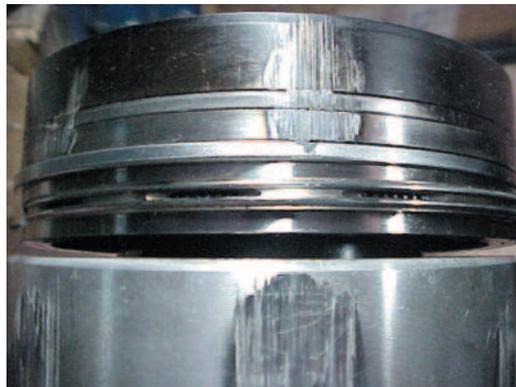
Fig. 2.7.3 Gripaje iniciado en la zona de fuego, extendiéndose a la región de la falda del pistón

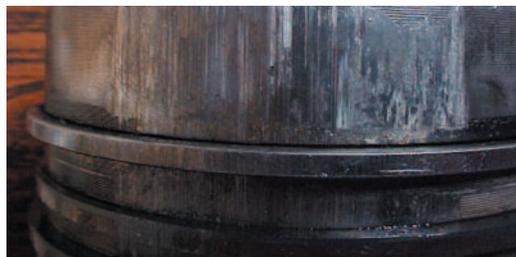
Fig. 2.7.4 Gripaje iniciado en la zona de fuego

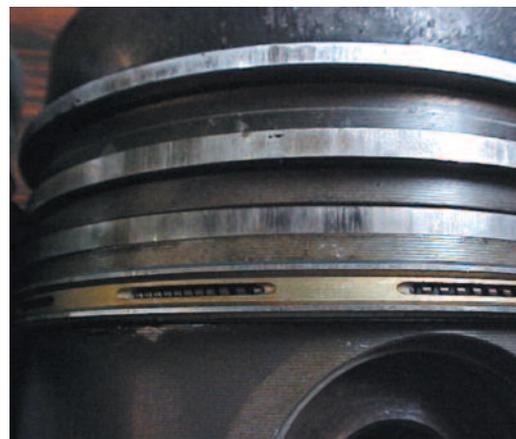
Fig. 2.7.5 Gripaje iniciado en la zona de fuego

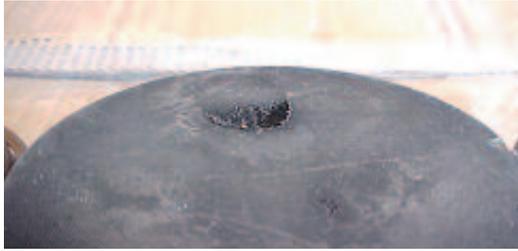
Fig. 2.7.6 Destrucción parcial de la cabeza debido a la inyección

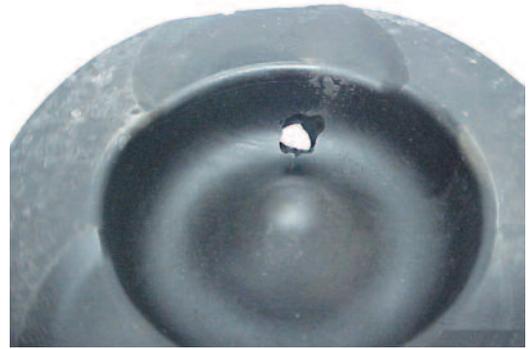
Fig. 2.7.10 Destrucción de la cabeza y de la región del cubo debido al inyector irregular

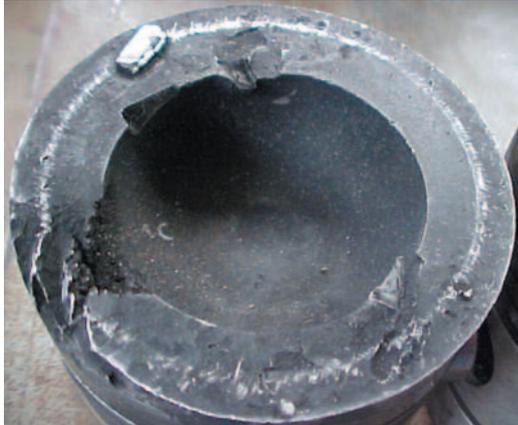
Fig. 2.7.7 Destrucción parcial de la cabeza debido a la inyección

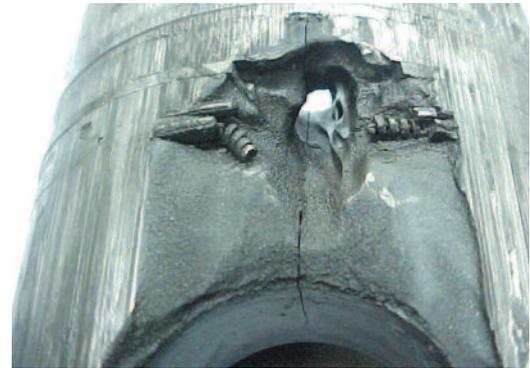
Fig. 2.7.11 Destrucción de la cabeza y de la región del cubo debido al inyector con funcionamiento irregular

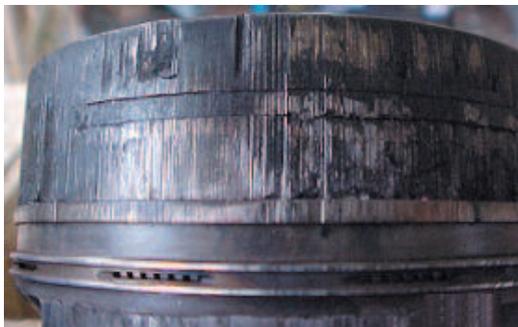
Fig. 2.7.8 Gripaje iniciado en la zona de fuego

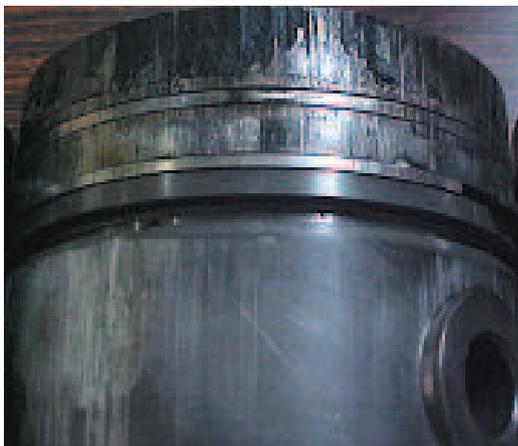
Fig. 2.7.9 Gripaje iniciado en la zona de fuego

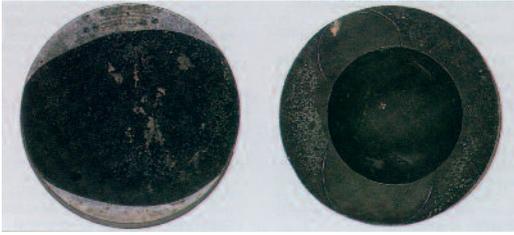
Fig. 2.8

- Aumento del curso del pistón debido al aflojamiento de un tornillo de la biela;
- El depósito de carbón de aceite que se forma en la cabeza del pistón se vuelve mayor que la holgura, provocando, por eso, impactos en la tapa de cilindro;
- Altura del bloque debajo de lo especificado;
- Variación del curso debido a la rectificación incorrecta de los cuellos del cigüeñal;
- Alteración de la longitud de la biela;
- Reducción de la altura de la tapa de cilindro sin el debido ajuste en la profundidad de los asientos de válvulas;
- Fluctuación de las válvulas;
- Sincronismo incorrecto del árbol de levas.

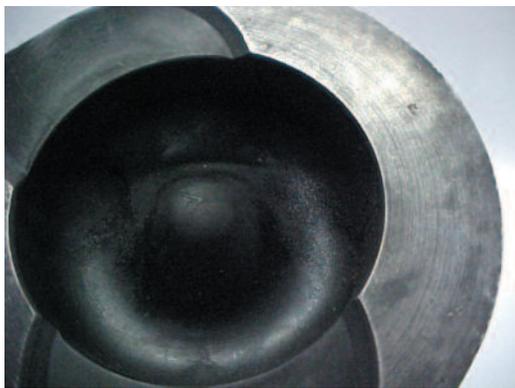
- El labrado/rebaje de la cabeza del pistón disminuye la distancia entre la primera ranura y el plano superior del pistón (disminución de la altura de la zona de fuego). Esta aproximación, asociada a la retirada del radio de concordancia existente entre el borde de la cámara de combustión, hace que aumenten las tensiones en la cabeza del pistón, implicando un aumento de la concentración de las tensiones en la región del borde de la cámara de combustión y, consecuentemente, quedando más susceptible a la formación de grietas en esta región (vea fig. 2.13.6).

Fig. 2.13.1 Marcas de labrado de la cabeza del pistón

- Utilizar pistones con altura de compresión menor, cuando existan;
- Sustituir el bloque.

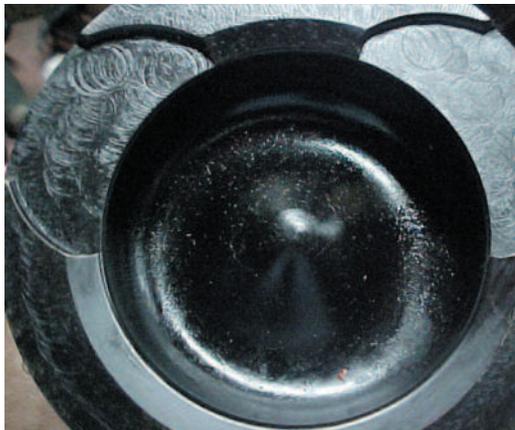
Fig. 2.13.2 Marcas de labrado de la cabeza del pistón y rebaje de válvulas

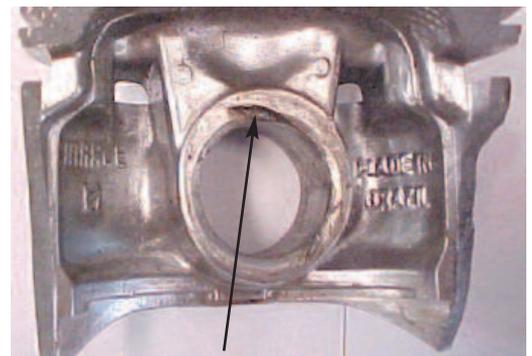
Fig. 2.14.5 Marca del perno en el cubo

- Efectuar el embielado del pistón siguiendo las recomendaciones del fabricante del motor/vehículo;
- Utilizar herramientas adecuadas para el embielado del pistón, tal como horno eléctrico;
- Estar atento a posible desalineado del perno con el cubo durante la instalación de este en el pistón.

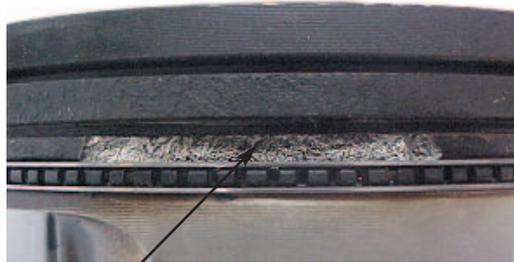
- La ruptura de las paredes entre ranuras es consecuencia de la elevación repentina del pico de presión de combustión. Esto ocurre debido al aumento del volumen/masa de combustible admitido, a la disminución del volumen en la cámara de combustión de la tapa de cilindro y al punto incorrecto de inyección/ignición. En esta condición, el pistón queda sometido a la elevación de cargas mecánicas (mayor presión de pico) y térmicas, causando la ruptura de las paredes entre ranuras. La ruptura/quiebra está relacionada al proceso que lleva al fenómeno de la 'DETONACIÓN'.

Fig. 2.15.1 Pared entre ranuras quebrada en pistón aplicado en motores línea Liviana

- Mantener la altura de la tapa de cilindro dentro de las recomendaciones del fabricante del motor/vehículo;
- Mantener la altura del bloque dentro de las recomendaciones del fabricante del motor/vehículo;
- Mantener la proyección del pistón en relación al bloque según las recomendaciones del fabricante del motor/vehículo;
- No utilizar combustibles de mala calidad;
- Revisar equipamientos periféricos al motor (bomba e inyectores, partida a frío, motor de arranque y batería);
- Utilizar correctamente la bujía calentadora (cuando exista);
- Aplicar correctamente las piezas y los componentes;
- Punto de inyección correcto;
- Verificar los ítems que llevan a la 'DETONACIÓN'.

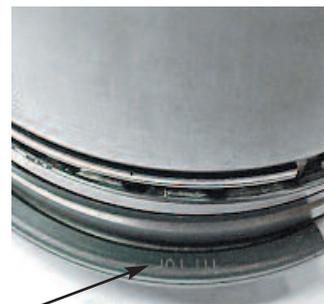
Fig. 3.1.1 Marca del aro montado hacia el lado de abajo

- Montaje equivocado/invertido de los aros dentro de las ranuras del pistón (figs. 3.1 y 3.1.1). Cuando esto ocurre, los aros no cumplen su papel como deberían, permitiendo que los gases de la cámara de combustión pasen fácilmente hacia el cárter, ocasionando una mezcla aire/combustible irregular admitido en la cámara de combustión. La temperatura del aceite lubricante y la presión en el cárter aumentan. Y además de eso, el montaje invertido de los aros provoca el aumento en el consumo de aceite lubricante, ya que en lugar de raspar el cilindro, los mismos bombearan aceite

- Sustituir el juego de aros y montarlo con la marcación hacia la cabeza del pistón.

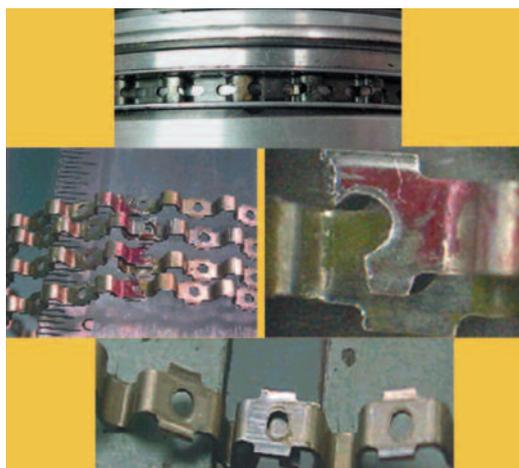
Fig. 3.2.1

- El montaje del resorte helicoidal (fig. 3.2) o del espaciador con las puntas sobrepuestas (fig. 3.2.1), en el conjunto aro de aceite, comprometen la presión radial del aro y, consecuentemente, la función de controlar el exceso de aceite lubricante existente en la pared del cilindro, aumentando sensiblemente el consumo.

- En el aro de 2 piezas, montar el resorte del aro de aceite con las puntas a 180° del GAP. En el caso del aro de 3 piezas, no sobrepone las puntas del espaciador.

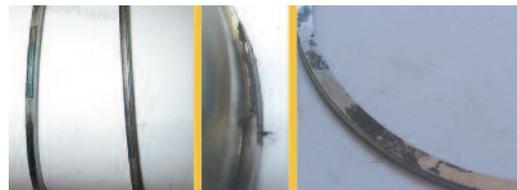
Fig. 3.3

impregnado en la cara de trabajo y en la cara lateral del aro (fig. 3.3).

- La contaminación de los aros por el material impregnado ocurrió durante el montaje del motor. La utilización de adhesivos para sellado en los motores, en regiones próximas a los cilindros, no es un procedimiento recomendado por ningún fabricante de motor/vehículo. En este caso, los aros contaminados tuvieron su función de sellado comprometida, pues las presiones, a lo largo de su periferia, estaban distribuidas de forma irregular debido al "calce" provocado por el adhesivo. Esto compromete la vida útil de los aros, causando el aumento en el consumo de aceite lubricante y desgaste irregular de los cilindros.

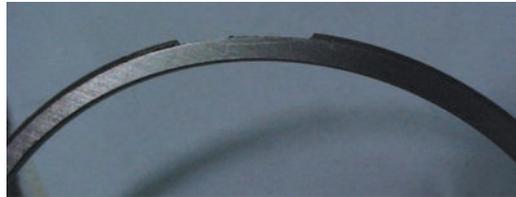
Fig. 3.4.2 Cara de contacto astillada

La herramienta utilizada para comprimir los aros montados en el pistón, cuando se colocan los mismos dentro del cilindro, se llama "cinta". Si la cinta no consigue cerrar totalmente el aro dentro de la ranura, la cara lateral del aro chocará contra el borde del cilindro (el cual debe tener un pequeño chaflán para auxiliar el montaje), pudiendo provocar daños o la rotura del aro inclusive (vea fig. 3.4.2).

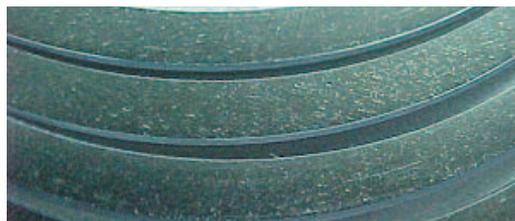
- Los aros presentan rayas y desgaste prematuro en la cara de trabajo (figs. 3.5.1, 3.5.2, 3.5.3, 3.5.6 y 3.5.7), así como en las caras laterales (figs. 3.5.4 y 3.5.5). Los aros de aceite presentan la cara de trabajo lisa y ancha (en algunos casos inexistentes).

Fig. 3.5.5 Aro con partículas abrasivas en la cara lateral

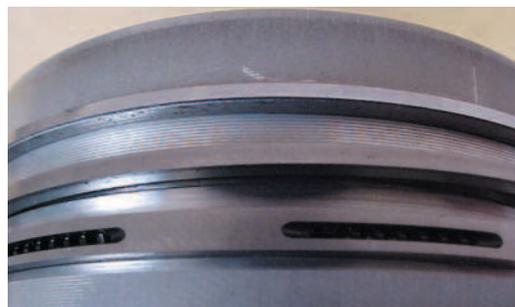
Fig. 3.5.6 Aro de la tercera ranura desgastado

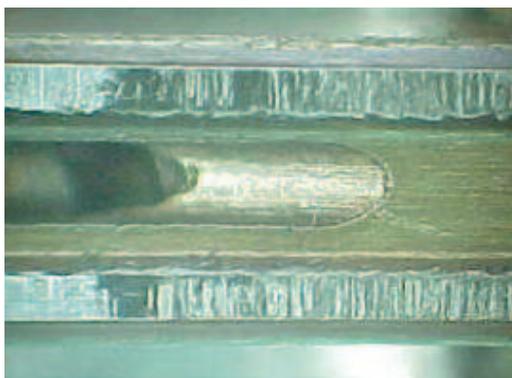
- Los aros presentan señales de exoriaciones "Scuffing" en la cara de trabajo (figs. 3.6.1 a 3.6.5).

- **Deficiencia del sistema de inyección y/o carburación** - las principales causas del lavado del cilindro se dan cuando la bomba y los inyectores no están regulados con relación a la dosificación de combustible, a la rotación de la bomba inyectora, al sincronismo entre los elementos de la bomba inyectora, a la proyección y presión de apertura de los inyectores fuera de lo recomendado y a la alteración de la cabeza del pistón en el caso de los motores línea diesel. Para los motores línea liviana, el "gran villano" es el carburador con aplicación equivocada y/o no regulado. Esto provocará la retirada del aceite lubricante de la pared del cilindro. Tanto en el motor Diesel como en el Liviano, la insuficiencia de aceite lubricante en el cilindro aumentará el roce y el calentamiento de los aros, que puedan llegar a soltar placas (fig. 3.6.5) e iniciar el proceso de gripaje (trabado del cilindro), o mismo desgastar excesivamente el cilindro;

- **Deficiencia del sistema de lubricación** - la bomba de aceite lubricante desgastada reducirá su capacidad de bombeo, teniendo, como consecuencia, la disminución de la presión en todo el circuito del aceite, comprometiendo, así, la lubricación del motor, llevándolo a sufrir los daños anteriormente citados.

- Mantener el sistema de inyección o de carburación siempre regulado, siguiendo las recomendaciones del fabricante del motor/vehículo;
- Verificar periódicamente el sistema de lubricación del motor;
- Verificar y mantener la originalidad de la turbina.

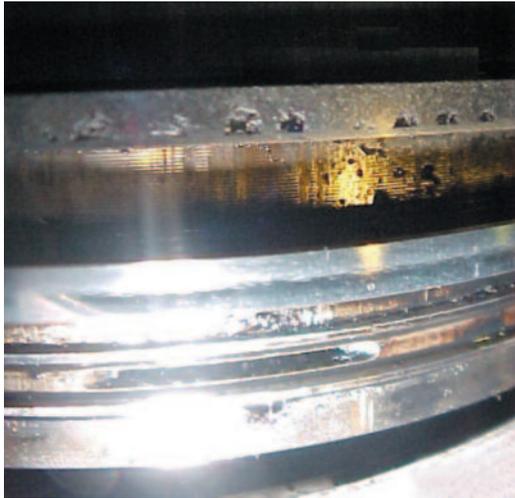
Fig. 3.6.5 Levantamiento de la cobertura del aro

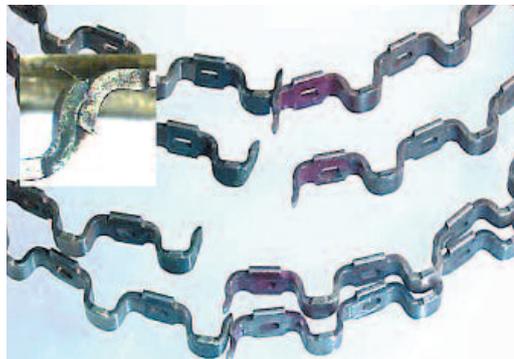
Fig. 3.7.2.8 Adulteración en una de las puntas

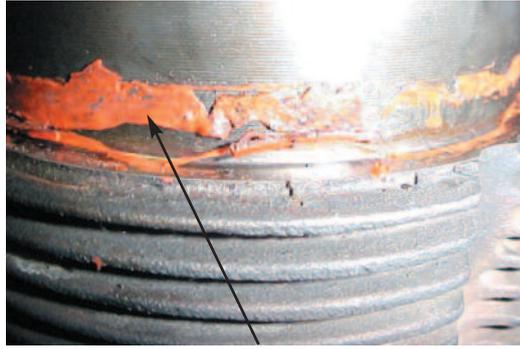
Fig. 4.1.2 Silicona en la base inferior de la camisa

- Seguir correctamente las recomendaciones del fabricante del motor/vehículo con relación a la utilización o no de la cola/adhesivo.

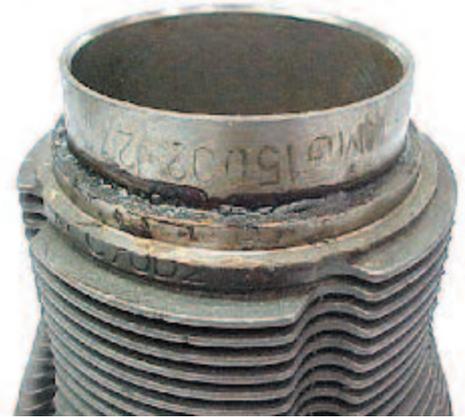
Fig. 4.1.4 Camisa montada con cola en la base inferior

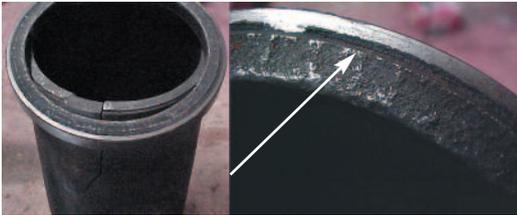
- La camisa presenta fractura del cuello y/o deficiencia de sellado con la tapa de cilindro.

tapa de cilindro en el bloque. En los motores que trabajan con camisa seca, la presión aplicada por la prensa arriba de lo recomendado por el fabricante del motor/vehículo también provoca la fractura del "cuello".

Figs. 5.1 y 5.1.1 Camisa mojada. Región del cuello de la camisa roto y carbonizado

- Mantener las dimensiones del apoyo de la camisa en el bloque, según las recomendaciones del fabricante del motor/vehículo;
- Seguir las recomendaciones del fabricante del motor/vehículo con relación al procedimiento de encamisado;
- Labrar correctamente el apoyo de la camisa en la tapa de cilindro;

- Rebajar la altura de la tapa de cilindro sin rebajar el canal de alojamiento del apoyo de la camisa en la tapa de cilindro (LIP), por ejemplo, la tapa de cilindro del motor Volvo TD-102 FS.

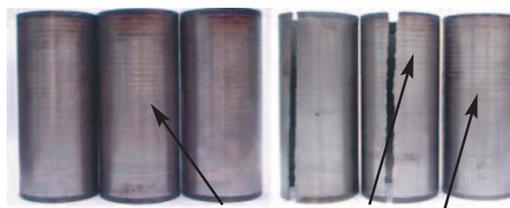
Fig. 5.2 Camisa con marcas del labrado del bloque

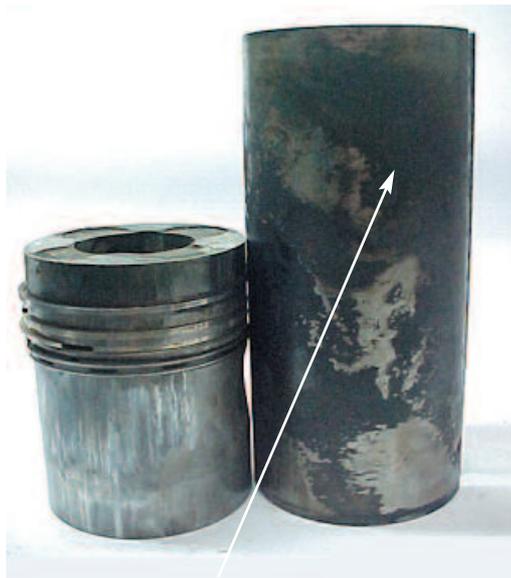
Fig. 5.2.1 Marcas oscuras en el lado externo de la camisa, identificando falta de interferencia con el alojamiento

- Después de la instalación de la camisa mojada en el alojamiento, medir el diámetro interno con equipamiento específico y registrar cualquier deformación de la camisa.

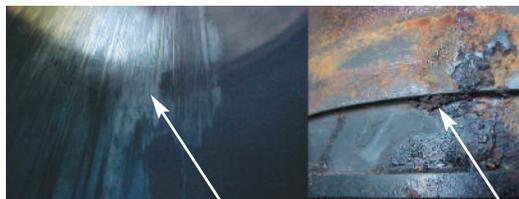
En los motores que trabajan con camisa mojada, las irregularidades en el alojamiento de los aros de sellado hidráulico O'ring o el desplazamiento del aro durante la instalación de la camisa pueden provocar:

- Comprometimiento de la holgura entre el pistón y la camisa debido a la deformación, con posible gripaje por arrastre de material en la región de la falda del pistón coincidente por fuera con la zona donde apoya el sello hidráulico de la camisa con el bloque. Posteriormente el gripaje puede expandirse hacia la región de los aros. Si fuera necesario, removerla y reinstalarla, eliminando deformaciones excesivas.

Figs. 5.2.2 y 5.2.3 Gripaje originado debido al desplazamiento del aro O'ring. Impureza en el alojamiento del aro O'ring en la camisa

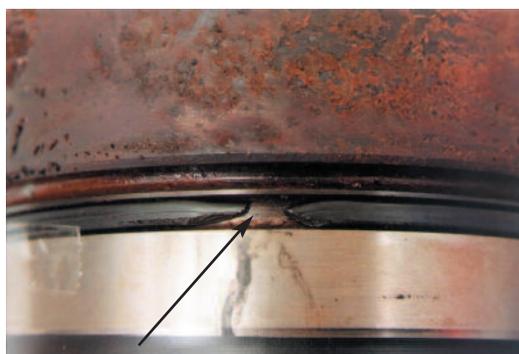
Fig. 5.2.4 Aro O'ring cortado durante la instalación de la camisa en el bloque

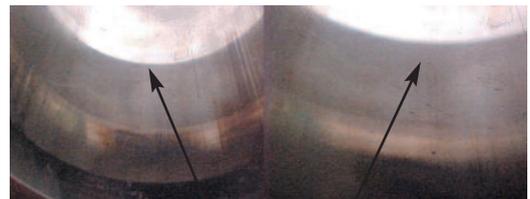
- Bomba e inyectores regulados incorrectamente;
- Turbina;
- Proyección incorrecta de los inyectores con relación a la tapa de cilindro;
- Punto incorrecto de inyección/ignición;
- Árbol de levas torcido o con las levas comprometidas;
- Carburador con regulación incorrecta;
- Ablandamiento incorrecto del motor.

Fig. 5.3 Camisa "espejada" debido a la rotación constante

- Regular bomba e inyectores, según recomendaciones del fabricante del motor/vehículo;
- Mantener el punto de inyección correcto;
- Verificar el árbol de levas y las levas;
- Regular correctamente el carburador;
- Aplicar correctamente los componentes internos (pistones, camisas y aros);
- Evitar rotaciones constantes del motor durante el período de ablandamiento.

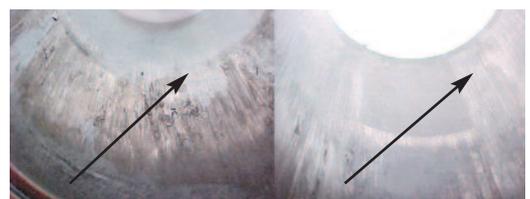
Figs. 5.3.1 y 5.3.2 Gripaje originado por la dilución del aceite lubricante existente en la pared del cilindro

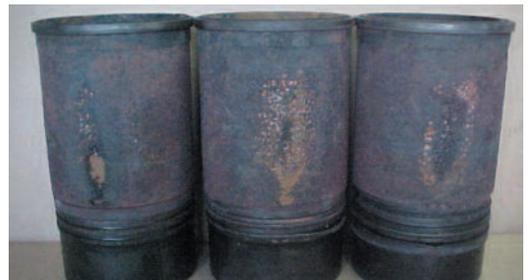
Fig. 6.1.5 Cavitación

- Mantener, en condiciones normales de funcionamiento y compatible con el proyecto del motor, todos los componentes del sistema de enfriamiento (tapa del depósito y/o radiador, mangueras y mangueras cortas, válvula termostática, válvula presostática, bomba de agua, etc.);
- Utilizar siempre los aditivos inhibidores de corrosión y anticongelantes, recomendados por el fabricante del motor/vehículo;
- Mantener el nivel de agua del depósito y/o radiador. Cuando haya necesidad de completar el nivel de agua del sistema, seguir las recomendaciones del fabricante del motor/vehículo con relación a la cantidad de aditivo que será utilizado;
- Montar el motor siguiendo las recomendaciones del fabricante del motor/vehículo con relación a la alteración en pistones, sistema de inyección, o mismo a través de cualquier otro artificio.

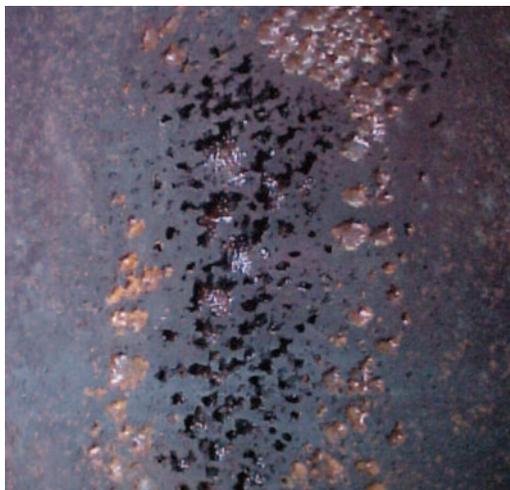
Fig. 6.1.2 Cavitación y escamas

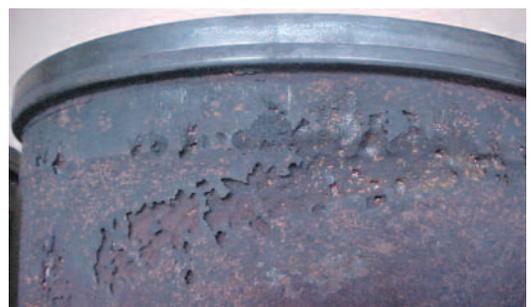
Fig. 6.1.6 Cavitación

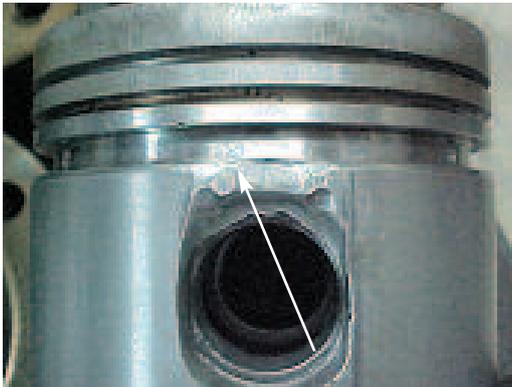
- Falta de paralelismo entre el centro del alojamiento del buje de biela y el centro del alojamiento del cojinete en la biela;
- Biela deformada y/o torcida;
- Embielado incorrecto;
- Posicionamiento incorrecto del aro de seguridad en el alojamiento;
- Conicidad del cuello de biela del eje cigüeñal.

Estos factores hacen que ocurra el desalineado y sea creada una fuerza lateral, de modo que la biela "empuje" el perno contra el aro de seguridad. Cuando el aro de seguridad sea expulsado, el perno se desplazará hasta tener apoyo en la camisa. El aro de seguridad, expulsado con el movimiento vertical de subida y bajada del pistón, provocará desgaste de la región (aluminio) hasta que consiga salir.

Fig. 6.2 Desgaste del pistón en la región del cubo y cabeza provocado por la traba

- Mantener el paralelismo entre el centro del alojamiento del buje y el centro del alojamiento del cojinete en la biela;
- Embielar el pistón, según las recomendaciones del fabricante del motor/vehículo;
- Instalar y posicionar correctamente el aro de seguridad en el alojamiento;
- Rectificar el eje cigüeñal y mantener los cuellos dentro de los valores recomendados por el fabricante del motor/vehículo.

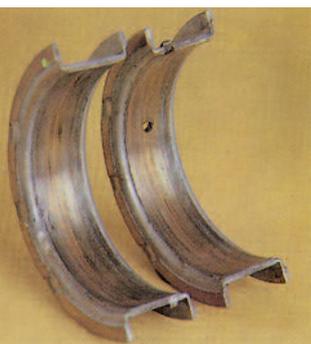
Fig. 7.2

- Grandes áreas de la capa antifricción del cojinete son arrancadas, quedando expuesta a la capa de acero.

- Montar los cojinetes con la holgura recomendada por el fabricante del motor/vehículo;
- En el cambio de aceite, observar el máximo de limpieza y, en el montaje del motor, retirar todos los residuos del rectificado y otras suciedades existentes;
- Antes del montaje de nuevos cojinetes, hacer una inspección dimensional cuidadosa de los cuellos del cigüeñal;
- Verificar el alineado del bloque y del cigüeñal.

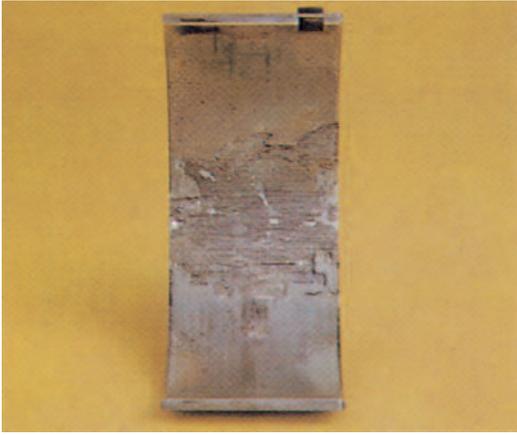
Fig. 7.3

- La superficie del cojinete presenta áreas irregulares de donde se separó el material antifricción.

- Los daños por fatiga pueden ser causados por esfuerzo anormal y cíclico, o sea, picos de carga (fig. 7.3.1).

Las fracturas por fatiga son iniciadas por cargas excesivas, propagándose perpendicularmente a la superficie del cojinete. Antes de alcanzar la línea de unión entre la aleación del cojinete y el material de soporte (acero), la fractura cambia de dirección y se propaga paralela a la línea de unión.

- Si la durabilidad del cojinete fue menor que la prevista, verificar las condiciones de temperatura y carga en que trabajó el motor, eliminando los defectos que hayan;
- Evitar sobrecargas operacionales del motor, observando las recomendaciones del fabricante del motor/vehículo.

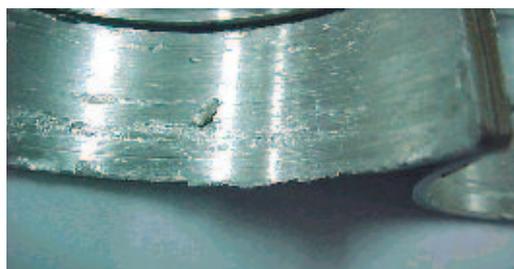
arriba del diámetro máximo recomendado, proporcionarán holgura de aceite lubricante arriba de la máxima permitida. La holgura excesiva no genera sustentación hidrodinámica del eje. De esta manera, hay contacto del eje con la superficie del cojinete, pudiendo ocasionar fusión y deformación superficial de la aleación antifricción del cojinete (figs. 7.6 a 7.6.3).

Fig. 7.6.2 Esgurrimiento de la aleación

- Verificar las medidas del diámetro de las bancadas, bielas y cuellos del gorrón y muñón del eje cigüeñal;
- Aplicar siempre el apriete correcto en los tornillos y sustituirlos siempre que fuera recomendado por el fabricante del motor/vehículo;
- Utilizar aceite lubricante adecuado al motor y recomendado por el fabricante del motor/vehículo.

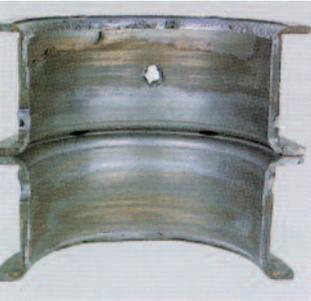
Fig. 8.1

- Una holgura insuficiente provocada por montaje incorrecto o por colocación incorrecta del disco y del platillo, que esfuerzan el cigüeñal contra la brida del cojinete a tal punto que, por el roce generado y por falta de la formación de la película de aceite, hay una elevación de temperatura a niveles donde el plomo presente en la aleación se separa del cobre, con consecuente daño total de esas áreas.

- Obedecer la holgura de montaje especificada por el fabricante del motor/vehículo;
- Verificar la colocación correcta de los elementos de acople entre el motor y la caja de cambio.

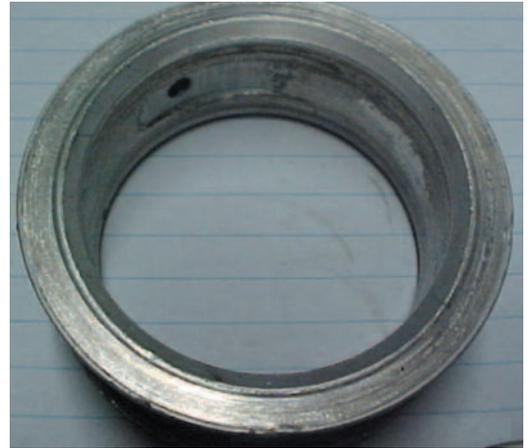
Fig. 8.1.2 Brida totalmente desgastada

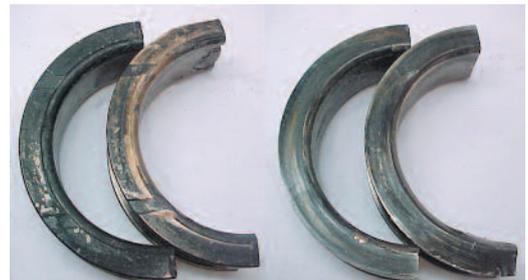
Fig. 8.1.3 Brida delantera del cojinete sin desgaste y trasera con desgaste

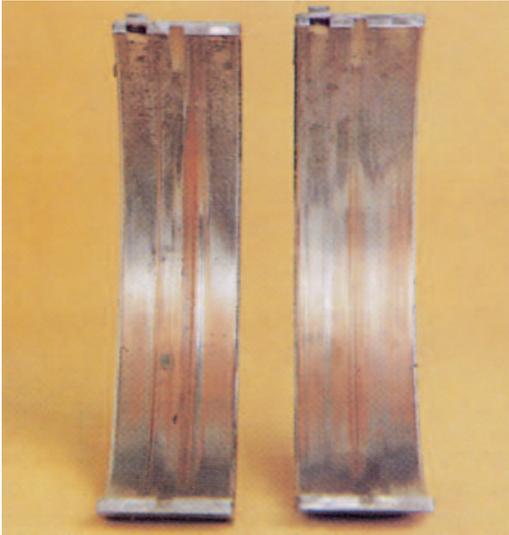
Fig. 8.2

- Partículas extrañas quedan impregnadas en la aleación antifricción, provocando el desplazamiento del material. Se puede encontrar también rayas en la superficie del cojinete.

Las impurezas pueden provenir de la limpieza incorrecta del motor antes o durante el montaje. Puede ocurrir también falla de funcionamiento por el desgaste de partes metálicas.

- Instalar nuevos cojinetes, siguiendo cuidadosamente las instrucciones de limpieza recomendadas;
- Rectificar el eje, si fuera necesario;
- Recomendar que el operador cambie el aceite y el respectivo filtro, periódicamente, en los intervalos recomendados por el fabri-

cante del motor/vehículo y mantenga limpios el filtro de aire y el respiro del cárter.

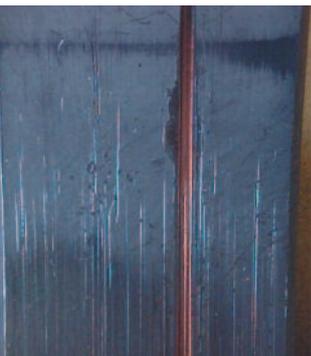
Fig. 8.2.5 Foto ampliada del canal abierto por el cuerpo sólido extraño en el cojinete

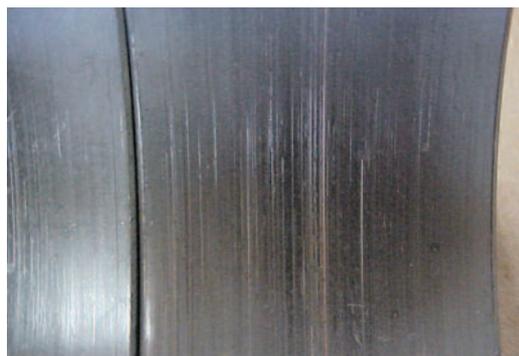
Fig. 8.2.6 Cojinetes de biela contaminados y con rayas circunferenciales

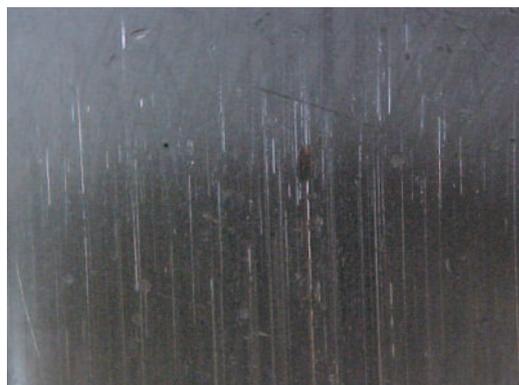
Fig. 8.2.7 Foto ampliada de las rayas y de los cuerpos extraños en el cojinete

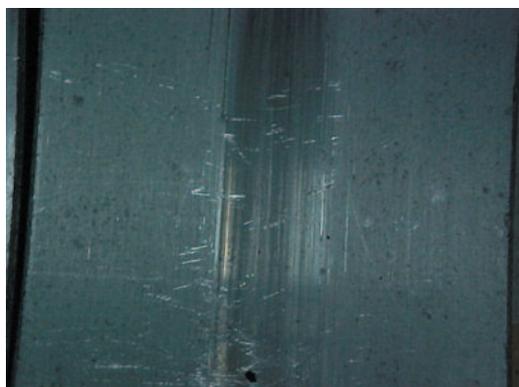
- Polvo, suciedad, abrasivos o partículas metálicas presentes en el aceite se incrustan en la superficie del cojinete, desplazando la aleación antifricción. Las salientes, de la aleación o de la partícula, pueden tocar en el eje, creando puntos de roce localizados y provocando el rompimiento de la película de aceite (fig. 8.2.3).

Fig. 8.2.8 Cojinetes de biela contaminados y con rayas circunferenciales en la dirección del hueco de lubricación

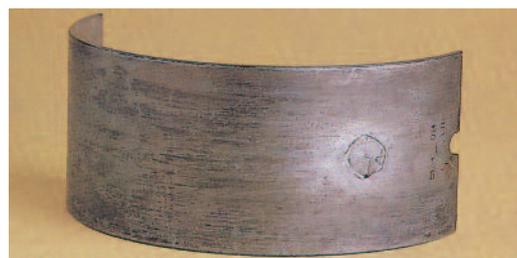
Fig. 8.3.1

- Área localizada de desgaste en la superficie de la aleación, correspondiendo a una marca provocada por la presencia de partícula extraña en el reverso del cojinete.

- Limpiar cuidadosamente el alojamiento, retirando todas las rebabas, las suciedades o las partículas sólidas, antes de instalar nuevos cojinetes;
- Examinar el estado de los cuellos y rectificarlos, si fuera necesario.

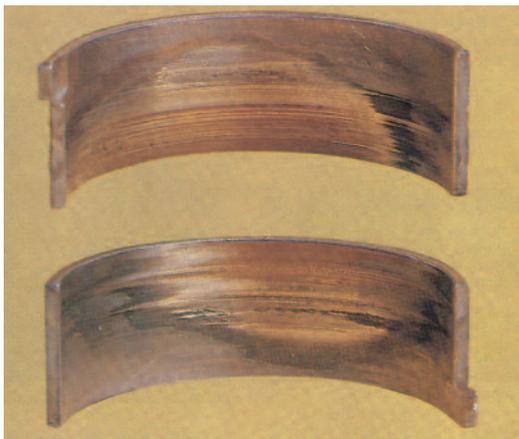
Fig. 8.7

- Áreas de desgaste excesivo en los lados diagonalmente opuestos de cada cojinete.

- Examinar la biela y, si fuera necesario, cambiarla;
- Evitar esfuerzos de torsión en la biela.

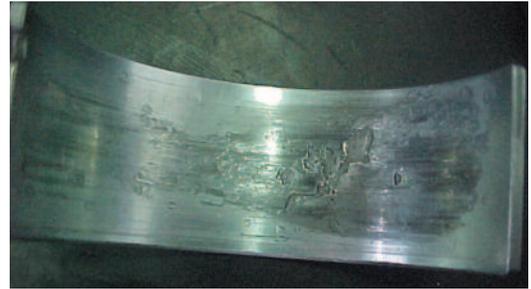
Fig. 8.8.3 Desgaste prematuro

- Elegir la llave adecuada y apretar alternadamente los tornillos para perfecto asentamiento de la tapa;
- Certificarse de que la posición de la tapa está correcta;
- Verificar si el sistema de centrado de las tapas no está alterado o dañado y, si fuera necesario, sustituirlo;
- Sustituir los tornillos de biela y/o bancada, conforme las recomendaciones del fabricante del motor/vehículo;
- Labrar el eje cigüeñal dentro de las especificaciones del fabricante del motor/vehículo.

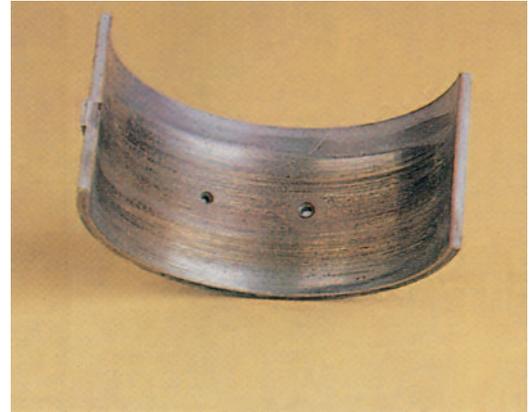
Fig. 8.11.1

- Faja de desgaste desigual en el cojinete. De acuerdo con las regiones que quedan sometidas a mayores presiones, se distinguen tres aspectos principales que corresponden respectivamente a los defectos de forma de los cuellos ilustrados (fig. 8.11 - A, B y C).

- Rectificar correctamente los cuellos y los alojamientos.

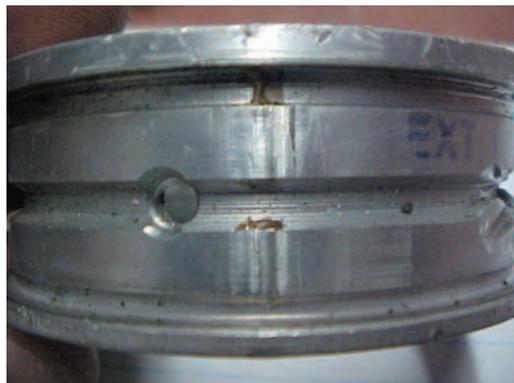
Fig. 8.13 Cola/adhesivo en el canal de lubricación externa del cojinete

- El apriete aplicado en los tornillos de fijación del bloque, cuando excede lo especificado por el fabricante del motor/vehículo, provoca la deformación y, consecuentemente, el contacto de metal con metal. Este contacto genera calor suficiente para iniciar la fusión del material y su arrastre. Otro factor que lleva a la fusión es la obstrucción parcial por cola/adhesivo de los canales externos de lubricación (fig. 8.13).

- Evaluar/revisar periódicamente el medidor de apriete;
- Aplicar el apriete recomendado por el fabricante del motor/vehículo;
- Montar el motor siguiendo las recomendaciones del fabricante del motor/vehículo referentes a la utilización o no de cola/adhesivo.

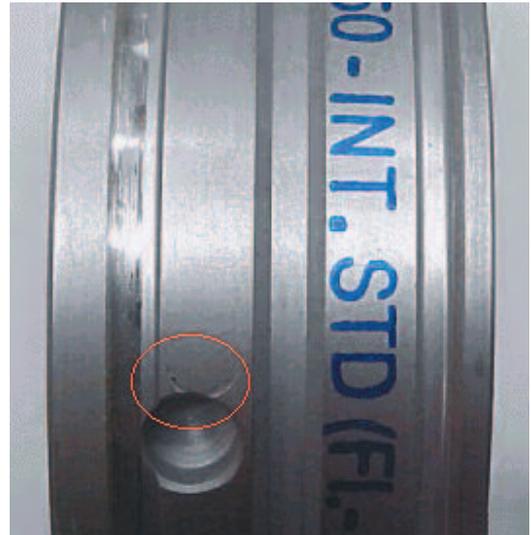
El posicionamiento incorrecto/desplazamiento de la traba también provocará deformación en la pieza, comprometiendo la holgura de aceite (fig. 8.13.1).

Fig. 8.13.1 Marca de la espiga en la parte externa del cojinete

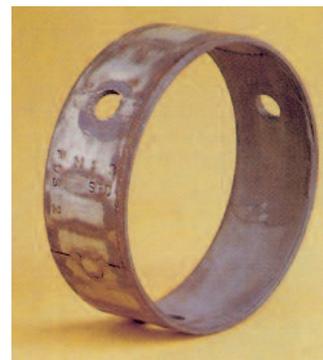
Fig. 10.2

En caso que el alojamiento no atienda a las características de forma definida dentro de la tolerancia establecida por el fabricante del motor/vehículo, habrá disminución del área de contacto del buje con el alojamiento, ocurriendo, así, el mal asentamiento del mismo. Este hecho no permite la perfecta disipación del calor generado en operación de la bancada, ocurriendo la fusión de la aleación del buje. Puede traer también error de forma del diámetro interno después que el buje es montado, quebrando la película de aceite lubricante y, consecuentemente, generando fatiga, gripaje y separación del material.

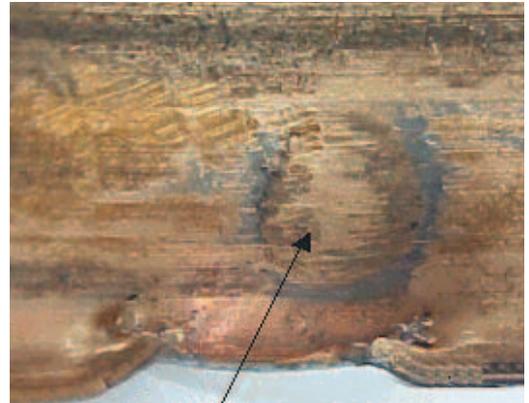
Fig. 10.2.5 Marca interna provocada por el cuerpo extraño

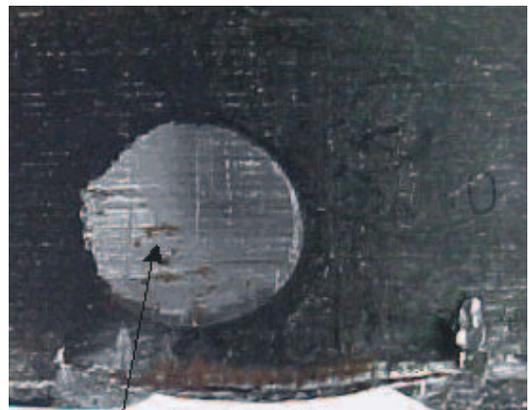
Fig. 10.2.6 Marca externa provocada por el cuerpo extraño

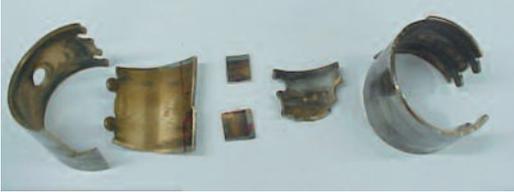
Fig. 10.3

- La superficie externa del buje presenta marcas profundas.

- Cuando se prepara la instalación del buje en el alojamiento, ocurre el desalineado entre el centro del buje y del alojamiento, provocando cierta inclinación en el buje. Como la pieza es instalada con interferencia en el diámetro externo, no ocurrirá el asentamiento del buje en el alojamiento, pudiendo ocurrir fracturas del material del buje debido a los esfuerzos involucrados cuando el motor está en operación.

- Utilizar herramientas adecuadas para la instalación de los bujes en el alojamiento;
- No utilizar la pieza deformada.

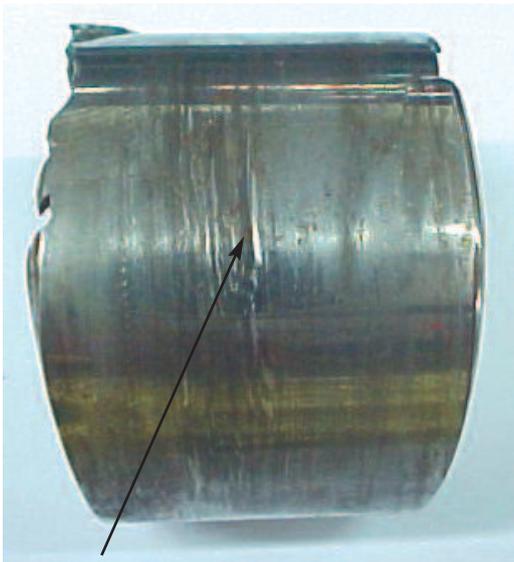
Fig. 10.3.1 Marca del encasquillado incorrecto

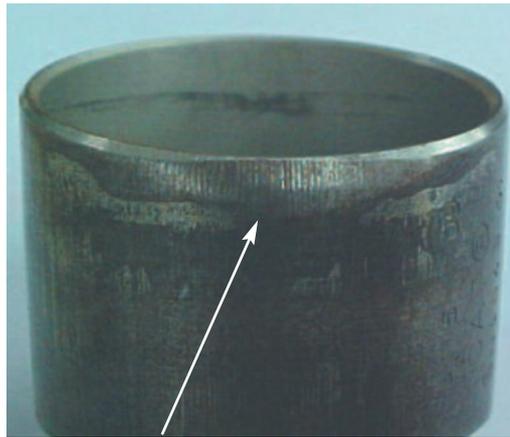
Fig. 10.3.2 Marca del encasquillado inclinado

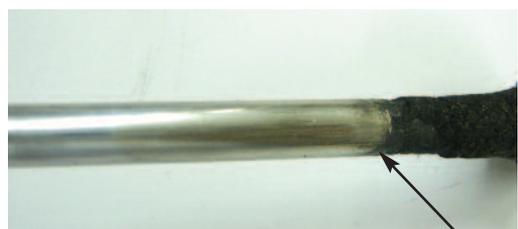
- Residuos de la combustión. Los residuos de carbono generados en la combustión pueden fijarse en la parte inferior del vástago levanta válvulas y comprometer la holgura entre el vástago y la guía en la región e iniciar el gripaje (fig. 11.1.4).

Fig. 11.1.4 Gripaje en función de residuos fijados en el vástago

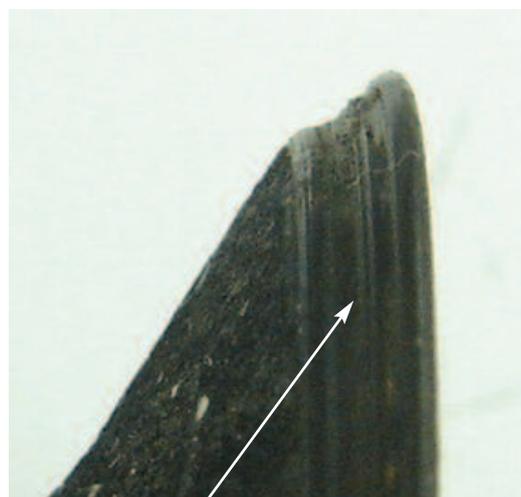
- El desgaste en la región del asiento de válvulas es ocasionado por el desalineado entre el asiento de la tapa de cilindro y la guía. Este desgaste también puede ser provocado por la utilización inadecuada de combustible con relación a la válvula. Los resortes de válvulas deficientes también pueden provocar el desgaste en la región del asiento de válvulas. La rotación elevada del árbol de levas hace con que la válvula fluctúe (la válvula cierra mal y abre nuevamente) cuando la misma está "débil" (fig.11.2.1 y fig. 11.2.2).

Fig. 11.2.1 Desgaste en la región del asiento

- Verificar la alineación entre la guía de válvulas y el asiento de válvulas.

Los resortes de válvulas deben ser probados según recomendaciones del fabricante del motor/vehículo con relación a las dimensiones de los mismos cuando están libres y comprimidos.

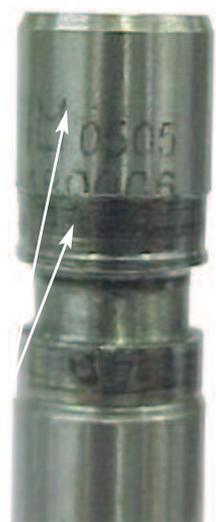
- Podemos considerar como factores que causan este tipo de falla los resaltos irregulares/daños del árbol de levas y de las trabas, holgura excesiva en el regulado de válvulas y fluctuación de la válvula (fig. 11.4.1 a 11.4.4).

Fig. 11.4.4 Desgaste en la región del canal de traba provocado por irregularidad en la traba

- Sustituir las trabas y probar los resortes de válvulas, así como efectuar el regulado correcto de la holgura de válvulas.

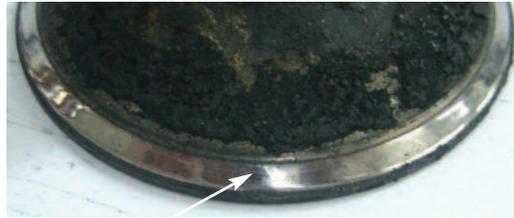
- La válvula presenta desgaste en la región de la cabeza y en el asiento de válvulas. Este tipo de falla está relacionada a causas térmicas.

- El desgaste está relacionado al aumento de la fuerza de cierre de la válvula combinado con elevadas temperaturas de operación y presión de combustión. Preignición, detonación, mezcla pobre de combustible y relación inadecuada de compresión son factores que alteran y desgastan la cabeza de la válvula (fig. 11.7.1 y 11.7.2).

Fig. 11.7.1 Desgaste en la región de la cabeza de la válvula

- Mantener las características originales del motor, así como la tasa de compresión, punto de ignición/inyección y utilizar siempre combustibles adecuados a las especificaciones del motor.
