MAHLE

FALLAS PREMATURAS

Manual de Fallas Prematuras en Pistones, Aros, Camisas,
Cojinetes, Bujes, Válvulas, Botadores y Turbocompresores

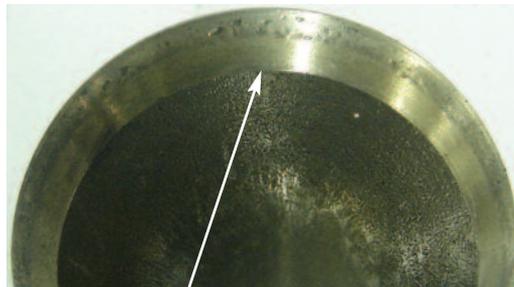
- El desgaste está relacionado al aumento de la fuerza de cierre de la válvula combinado con elevadas temperaturas de operación y presión de combustión. Preignición, detonación, mezcla pobre de combustible y relación inadecuada de compresión son factores que alteran y desgastan la cabeza de la válvula (fig. 11.7.1 y 11.7.2).

Fig. 11.7.2 Desgaste en la región de la cabeza de la válvula

- Mantener las características originales del motor, así como la tasa de compresión, punto de ignición/inyección y utilizar siempre combustibles adecuados a las especificaciones del motor.

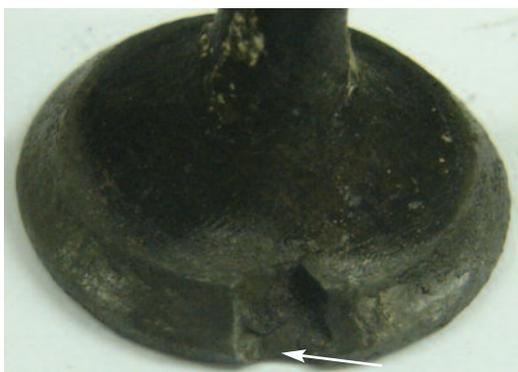
- Exceso de calor localizado en la región de la cabeza, así como el pasaje de gases concentrado en un solo punto, provocando la desintegración de la cabeza de la válvula. El sellado irregular del asiento de válvulas con el asiento de la tapa de cilindro ocurre debido a residuos de carbono generados en la combustión irregular (mezcla pobre). Estos residuos se alojan en la región del asiento y comprometen el sellado entre la válvula y el asiento de la tapa de cilindro. Otro factor es la refrigeración deficiente debido a la obstrucción parcial de los conductos de enfriamiento de la tapa de cilindro, por lo que la válvula será enfriada de forma inadecuada. Podemos también considerar que la holgura incorrecta de regulado

es otro factor que compromete el sellado y propicia el surgimiento de este tipo de falla (fig.11.8.1 y 11.8.2).

Fig. 11.8.1 Desintegración localizada en la región del asiento de válvulas

- Efectuar el asentamiento correcto, así como mantener la mezcla de aire y combustible la más homogénea posible y efectuar la limpieza de las galerías de enfriamiento de la tapa de cilindro, utilizando productos recomendados por el fabricante del motor/vehículo. Evitar el funcionamiento prolongado en marcha lenta.

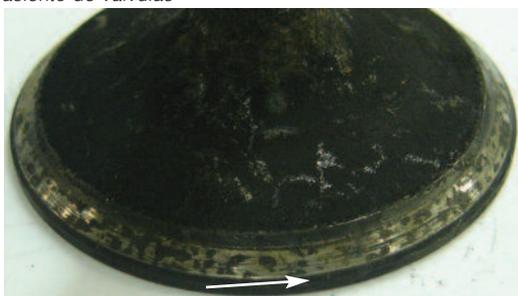
Fig. 11.8.2 Puntos de contaminación del asiento de válvulas por residuo de carbono

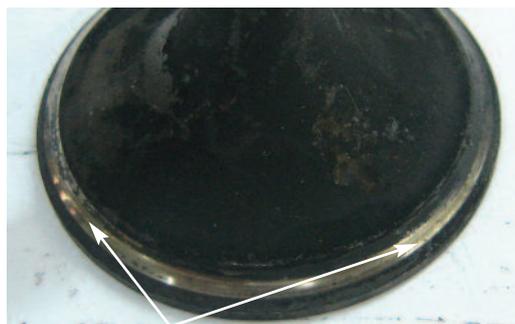
- La marcación de asentamiento irregular es debido a falta de perpendicularidad entre el centro del asiento de la tapa de cilindro y el centro de la guía de válvulas. Esta deficiencia aumenta la presión de la válvula sobre el asiento en la región de mayor inclinación y permite el pasaje de gases del lado donde la presión es menor. El exceso de car-

Fig. 11.9.1 Faja irregular de asentamiento

- Mantener la perpendicularidad entre los asientos de la tapa de cilindro y la guía. Aún debemos llevar en consideración que los asientos de la tapa de cilindro deben ser rectificadas considerándose los ángulos (cuando existan). Sustituir los balancines y no rectificarlos, así como sustituir las tapas de cilindro cuando fuera necesario.

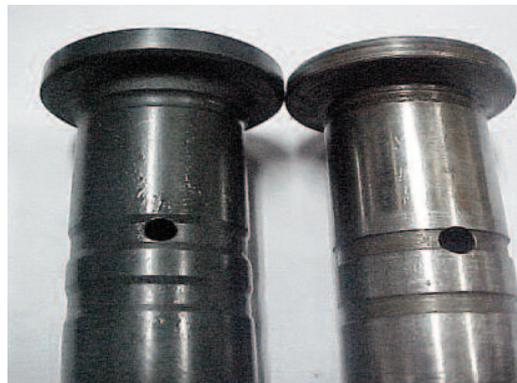
- El desgaste de la base ocurre cuando la película de aceite lubricante existente entre el botador y la leva ajustable es ineficiente o inexistente (fig. 12.1.1).
- Para algunos botadores, el aceite lubricante llega hasta la muesca y al cuerpo del botador por galerías de lubricación existentes en el bloque y/o por las varillas de empuje. Holgura excesiva del alojamiento y varillas de empuje con la punta dañada y/o alabeada dificultan la llegada del aceite lubricante hacia la muesca y hacia el cuerpo del botador. El aceite lubricante con la viscosidad alterada, debido a la deterioración de los aditivos que lo componen, también compromete la película y daña la base (fig. 12.1.2).

Fig. 12.1.1 – Desgaste en la región del cuerpo

- Verificar las holguras de los alojamientos de los botadores en el bloque, manteniendo las dimensiones recomendadas por el fabricante del motor/vehículo.

- Verificar el alabeo de las varillas de empuje, así como el desgaste de las puntas.

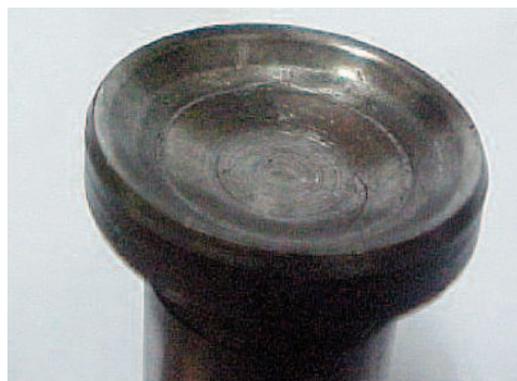
12.1.2 – Desgaste excesivo del platillo levanta válvulas

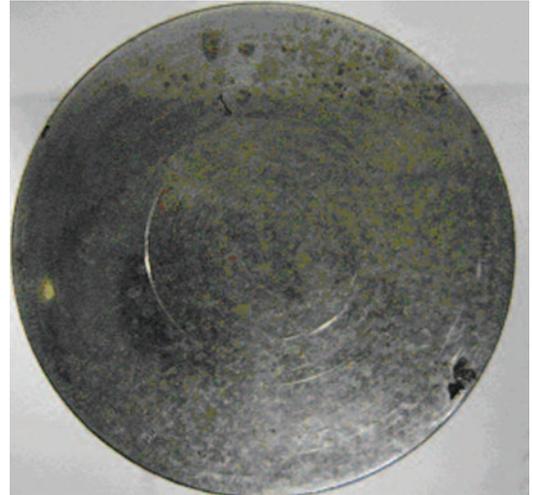
- Otra posibilidad es la de que haya ocurrido una aplicación incorrecta del botador. También podemos considerar como un factor que contribuye para esta deficiencia o reaprovechamiento de los resortes de válvulas. Los resortes, con el accionamiento durante el funcionamiento del motor, pierden la capacidad de regresar a la válvula en tiempo suficiente de efectuar el aislamiento de la cámara con el asiento de la tapa de cilindro, llegando a “fluctuar”. Este repique es transmitido para el balancín/varilla (cuando existir) y, posteriormente, para el botador. De esta forma, además de las condiciones desfavorables de funcionamiento ya citadas en el ítem 12.1, tenemos a ésta que también compromete la película de aceite a punto de provocar el contacto entre las superficies y, consecuentemente, el Pitting en la cara del botador (fig. 12.2.2).

Fig. 12.2.2 – Varias regiones de la base con la ocurrencia de Pitting

- Mantener los reglajes y las inspecciones recomendadas para cada motor. Efectuar el test recomendado en los resortes de válvulas.

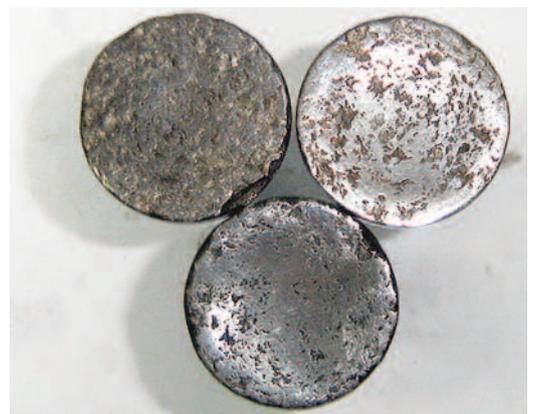
- El reaprovechamiento inadecuado del árbol de levas, o mismo del balancín, causa deformaciones y desgaste en los botadores en función de la mala distribución de las fuerzas actuantes en la base/leva (fig. 12.3.1 a 12.3.4).

Fig. 12.3.1 – Desgaste y deformación de la base

- Verificar las dimensiones de las levas ajustables y del balancín.

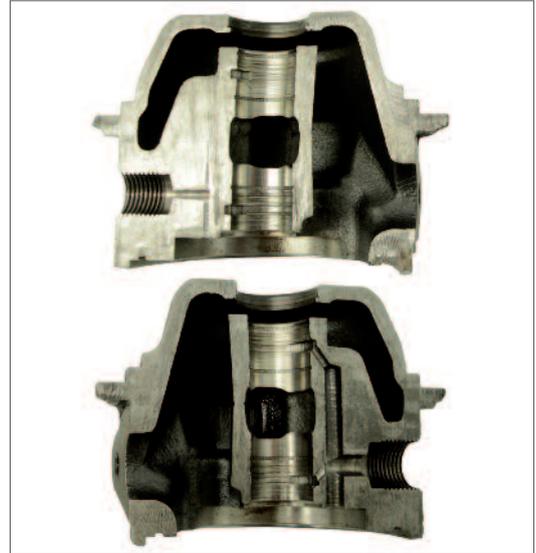
Fig. 13.1.1.3 - Carcasa central

- Durante la instalación del turbo, verificar la correcta utilización del tornillo de conexión flexible/cañería de lubricación al turbo;
- Verificar periódicamente el nivel del aceite en el Cárter y no utilizar varillas dañadas, adaptadas y/o remarcadas en la verificación del nivel de aceite;
- Reajustar y/o cambiar juntas de sellado;
- Seguir las recomendaciones de uso del aceite lubricante informadas por el fabricante del motor/vehículo;
- Realizar periódicamente los cambios de aceite y filtros lubricantes recomendados por el fabricante del motor/vehículo;
- No acelerar el motor antes de apagarlo.

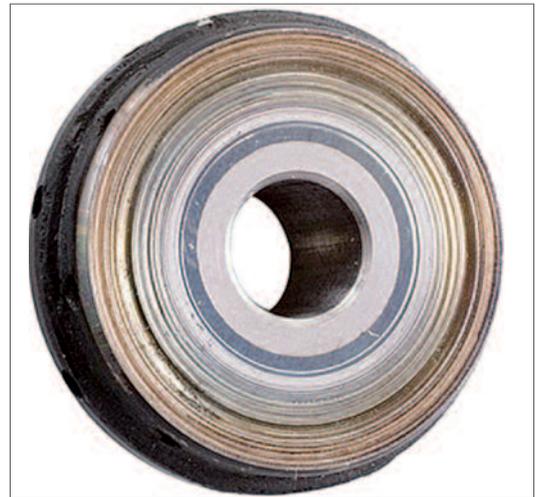
Fig. 13.1.1.4 - Collar centrífugo

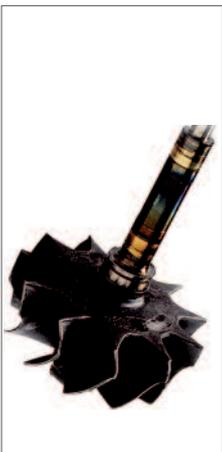
- Las bancadas radiales presentan marcas en las regiones internas (bancada del eje) y externas, debido a falta y/o deficiencia de la película de aceite lubricante existente entre los componentes (Fig. 13.1.1.1);
- Residuo de material de la bancada y coloración azulada en los cuellos del eje, debido al sobrecalentamiento y fricción entre la bancada y el cuello del eje, provocados por el comprometimiento de la película de aceite lubricante (Fig. 13.1.1.2);
- Desgaste de los alojamientos de las bancadas radiales en la carcasa, originados por la deficiencia de la película de aceite, que no es suficiente para mantener la lubricación. (Fig. 13.1.1.3);
- Desgaste en la superficie de sellado del platillo compresor y collar centrífugo (Fig. 13.1.1.4);
- Marcas azuladas en la región de la bancada del eje del rotor y/o formación de residuos de acei-

Fig. 13.1.1.2 - Residuo de material

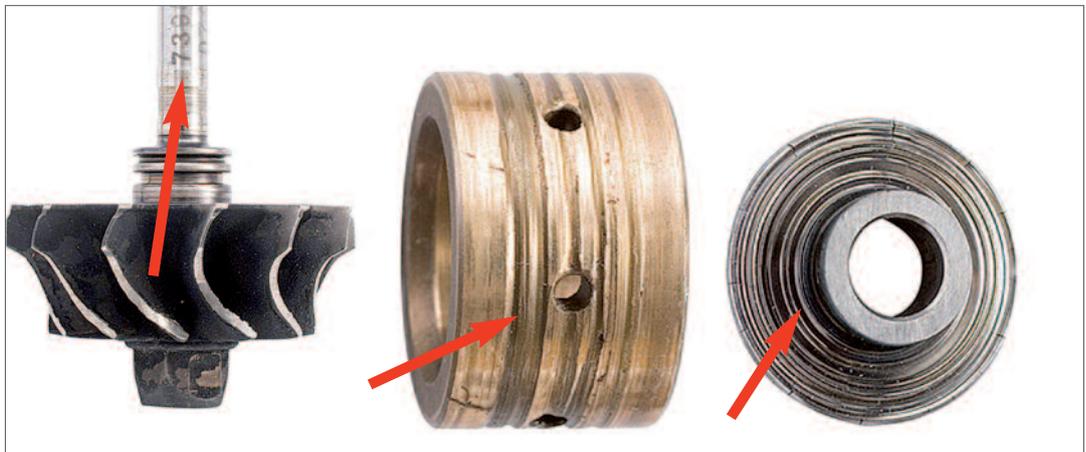
Fig. 13.1.1.5 - Eje del rotor, bancada radial y espaciador

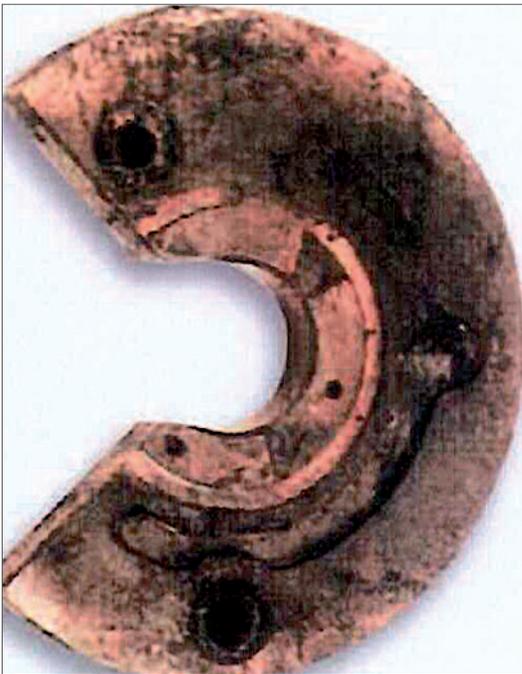
- Contaminación de aceite carbonizado en la bancada axial (Fig. 13.3.1);
- Grietas y descamación interna de la carcasa de la turbina (Fig. 13.3.2);
- Obstrucción parcial o total de las galerías de retorno de aceite de la carcasa central por aceite carbonizado (Fig. 13.3.3).

Fig. 13.3.1 – Contaminación de la bancada axial

- No realizar cambios que comprometan el sistema de inyección de combustible, además de operar y regular el freno motor correctamente. En ambas correcciones, mantener y seguir las recomendaciones del fabricante del motor/vehículo.
